## 中古車第三方安全憑證

## 自動車鑑定証

| 鑑定証號<br>Inspection number | | C77620K0203 | |
| 車款・型號<br>Make / Type | | 賓士/Benz E-Class Coupe 雙門 E200 Coupe | |

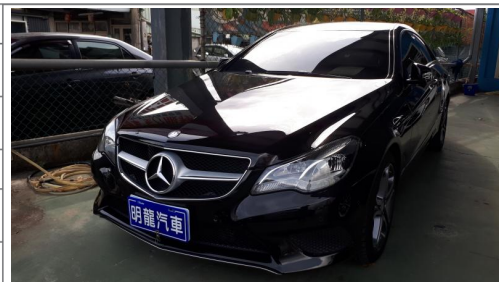
| <b>車體結構圖</b> | | ① 後底板&底橫樑<br>無 | | ①⑨ 右 / 左劍尾<br>無 | | ①⑧ 右 / 左前內龜板<br>無 | |
| ② 右 / 左後葉子板<br>無 | | ③ 右 / 左側 C(D) 柱<br>無 | | ②⑨ 右 / 左側側樑<br>無 | | ①⑦ 右 / 左側 A 柱<br>無 | |
| ④ 車頂 / 內支架<br>無 | | ⑤ 右 / 左側戶定<br>無 | | ①⑥ 避震器座<br>無 | | ①⑤ 左前大樑<br>無 | |
| ⑥ 右 / 左後大樑<br>無 | | ⑦ 右 / 左輪軸<br>無 | | ①④ 上水箱支架<br>無 | | ①③ 下水箱支架<br>無 | |
| ⑧ 右 / 左側 B 柱<br>無 | | ⑨ 防火牆<br>無 | | ①② 底盤 / 前底盤<br>無 | | | |
| ⑩ 後尾板<br>無 | | ⑪ 右前大樑<br>無 | | | | | |

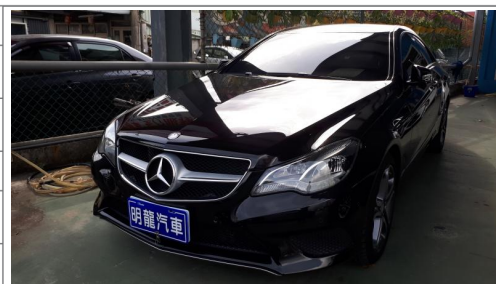
| 極小 | 小 | 中 | 大 | 少許 | 多數 |
|---|---|---|---|---|---|
| | | | 曾烤漆 有<br>飛石刮傷 部分 | <車窗類的狀態><br>前檔玻璃 飛石刮傷 部分 | |
| 胎痕深度 9 | | | 胎痕深度 9 | | |
| 凹痕 小 部分<br>邊緣刮傷 有 | | | 曾烤漆 有 | | |
| | | | 曾烤漆 有 | | |

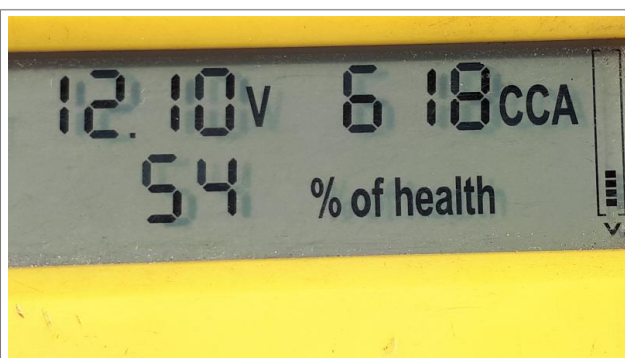
電瓶電壓

| 電瓶電壓<br>Battery voltage | | 12.1V | ★★★★★ |

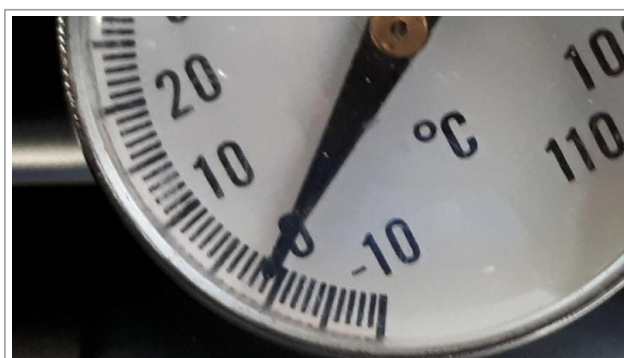
冷氣溫度

| | | 冷氣溫度<br>Air temperature | 1度 |
