# Goo 鑑定

U-Car Grading Report

| <b>鑑定証號</b><br>Inspection number | | C77621A0402 | | |
| <b>車款・型號</b><br>Make / Type | | 寶馬/BMW X3 X3 xDrive | | |

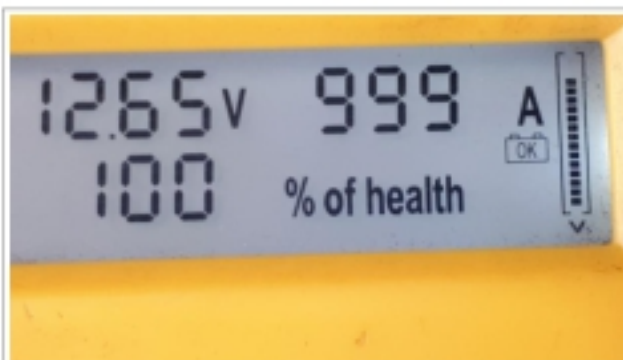
電瓶電壓

| <b>電瓶電壓</b><br>Battery voltage | | 12.6V | <b>冷氣溫度</b><br>Air temperature | 7度 |
