# Goo 鑑定

U-Car Grading Report

| <b>鑑定証號</b><br>Inspection number | | C77820K0903 | | |
| <b>車款・型號</b><br>Make / Type | | 賓士/Benz S-Class S350 | | |

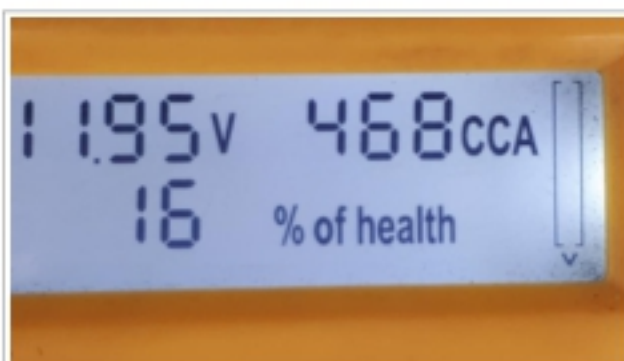
| <b>電瓶電壓</b><br>Battery voltage | | 11.9V | <b>冷氣溫度</b><br>Air temperature<br>3度 | |

| | | 等級 | 車輛狀況 |
|---|---|---|---|
| 電瓶電壓 | 電瓶電壓值<br>狀態鑑定數據。 | | 電壓正常值約為11.5V以上。但電壓正常並不等於電瓶功效，需考量發電機狀況與電瓶使用期限的可運用度。 |

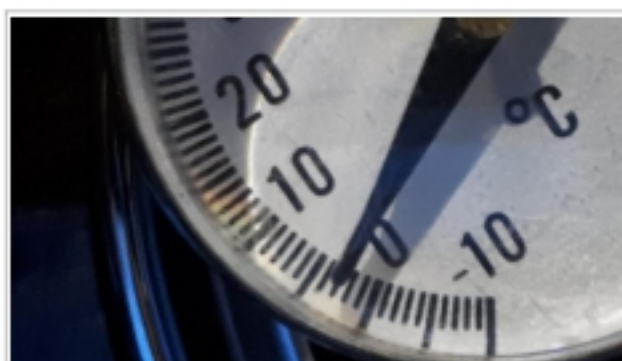
| | | 等級 | 車輛狀況 |
|---|---|---|---|
| 冷氣溫度 | 冷氣出風口溫度<br>狀態鑑定數據。 | | 冷氣出風口正常值約為8度C以內，但出風口溫度數值不等於車內室溫溫度。 |
