# GOO 鑑定

U-Car Grading Report

## 自動車鑑定証

<b>委託者 Principal</b>			
委託人 / 車商名稱 Principal / Dealer	明龍汽車		
地址 Address	台北市北投區承德路6段505號		
<b>車輛資料 Vehicle Information</b>			
鑑定証號 Inspection number	C77220L2902		
車款・型號 Make / Type	寶馬/BMW 7 Series 740		
出廠日期 Model / Year	2016年	顏色 Colour	黑
引擎號碼 Engine number			
車身號碼 VIN Code	WBA7E2107GG407693		
儀表里程數 Mileage	20,033km	(註：里程數為鑑定時儀表顯示數字)	
<b>總結報告 Vehicle Inspection Findings</b>			
修復歷史 Body shell structure inspection	無	外觀钣件更換 Body & Stamping Parts	無
機能件 Machine operation	正常	泡水跡象 Flood damaged trace	無
外觀表現 Body part inspection	★★★★★	內裝表現 Interior inspection	★★★★★
電瓶電壓 Battery voltage	12.3V	冷氣溫度 Air temperature	3度

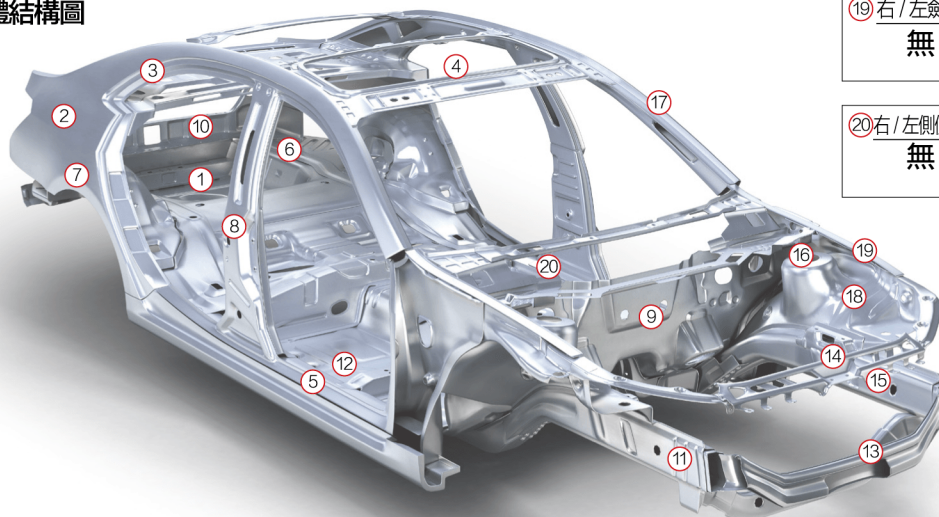
### 車體結構圖

① 後底板&底橫樑  
無

② 右/左後葉子板  
無

③ 右/左側C(D)柱  
無

④ 車頂/內支架  
無

⑤ 右/左側戶定  
無

⑥ 右/左後大樑  
無

⑦ 右/左輪軸  
無

⑧ 右/左側B柱  
無

⑨ 防火牆  
無

⑩ 後尾板  
無

⑪ 右前大樑  
無

⑫ 底盤/前底盤  
無

⑬ 下水箱支架  
無

⑰ 右/左劍尾  
無

⑱ 右/左前內飾板  
無

⑲ 右/左側側樑  
無

⑲ 右/左側A柱  
無

⑲ 避震器座  
無

⑲ 左前大樑  
無

⑲ 上水箱支架  
無

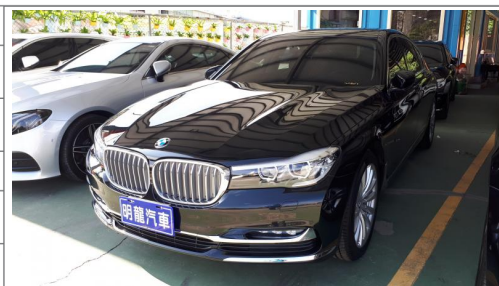
**車輛狀態的細節**

飛石刮傷 部分

胎痕深度 9  
磨損、小

刮傷 輕微 部分

<車窗類的狀態>  
前擋玻璃 飛石刮傷 部分

刮傷、凹痕 輕微
