# GOO 鑑定

U-Car Grading Report

## 自動車鑑定証

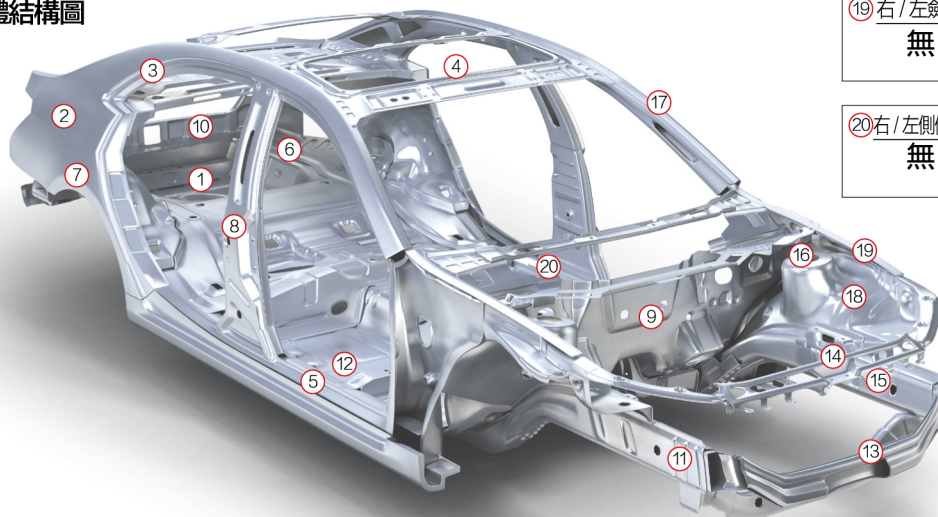
### 車體結構圖

⑦ 右/左輪軸  
無

⑧ 右/左側B柱  
無

⑨ 防火牆  
無

⑩ 後尾板  
無

⑪ 右前大樑  
無

⑫ 底盤/前底盤  
無

⑬ 下水箱支架  
無
