# GOO 鑑定

U-Car Grading Report

# 自動車鑑定証

<b>委託者 Principal</b>			
委託人 / 車商名稱 Principal / Dealer	明龍汽車		
地址 Address	台北市北投區承德路6段505號		
<b>車輛資料 Vehicle Information</b>			
鑑定証號 Inspection number	C77321B0102		
車款·型號 Make / Type	賓士/Benz GLC-Class 2.0		
出廠日期 Model / Year	2018年	顏色 Colour	黑
引擎號碼 Engine number			
車身號碼 VIN Code	WDC0G4JB5K1003454		
儀表里程數 Mileage	18,162km	(註：里程數為鑑定時儀表顯示數字)	
<b>總結報告 Vehicle Inspection Findings</b>			
修復歷史 Body shell structure inspection	無	外觀板件更換 Body & Stamping Parts	無
機能件 Machine operation	正常	泡水跡象 Flood damaged trace	無
外觀表現 Body part inspection	★★★★★	內裝表現 Interior inspection	★★★★★
電瓶電壓 Battery voltage	12.2V	冷氣溫度 Air temperature	3度

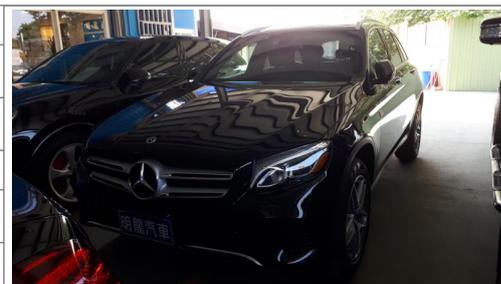
車輛狀態的細節						
極小	小	中	大	少許	多數	
不滿500日圓硬幣大小的程度	不滿卡片大小的程度	不滿A4尺寸的程度	A4尺寸以上	5~6個	7個以上	
	曾烤漆 有					<車窗類的狀態> 前檔玻璃 飛石刮傷 部分
胎痕深度 7				胎痕深度 7		
				凹痕 輕微 部分		
胎痕深度 5				胎痕深度 5
