# GOO 鑑定

U-Car Grading Report

## 自動車鑑定証

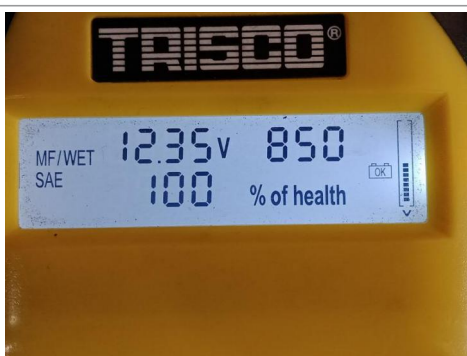
電瓶電壓

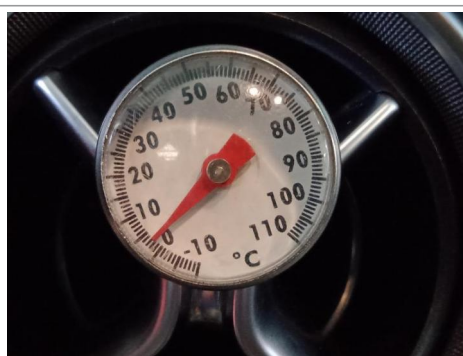
冷氣溫度
