中古車第三方安全憑證

U-car Grading Report

車款・型號	寶馬/BMW 3 Series 328		
出廠日期	2016年	顏色	白
引擎號碼		車身號碼	WBA8E9G59GNU27777
里程表	60,021km	里程數為鑑定時儀表上顯示的數字	
車商名稱	好車多有限公司 (基隆)		
地址	基隆市暖暖區源遠路102巷2號 (三禾倉儲)

Goo 鑑定 狀況確認表單

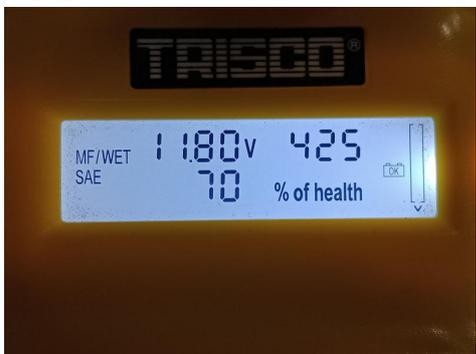
外裝	★★★★★	內裝	★★★★★
修復歷	無	泡水	無
機能件	正常	電瓶電壓	11.8V
冷氣溫度	4度
