## 中古車第三方安全憑證

### U-Car Grading Report

## 自動車鑑定証

| 車款・型號<br>Make / Type | | 賓士/Benz C-Class C300 | | |

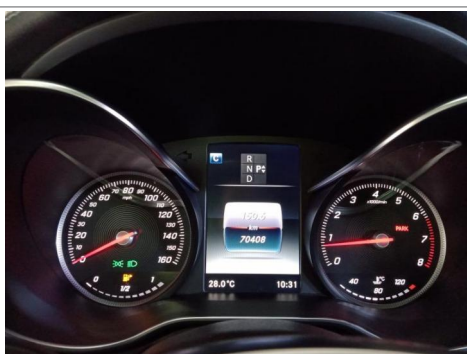
儀錶板

| 儀表里程數<br>Mileage | | 70,408km | ( 註：里程數為鑑定時儀表顯示數字 ) | |

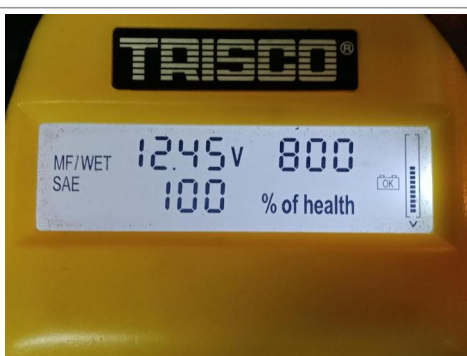
電瓶電壓

| 電瓶電壓<br>Battery voltage | | 12.4V | 冷氣溫度<br>Air temperature | 3度 |
