# Goo 鑑定

## U-Car Grading Report

## 自動車鑑定証

| 車款・型號<br>Make / Type | | 賓士/Benz V-Class Viano | |

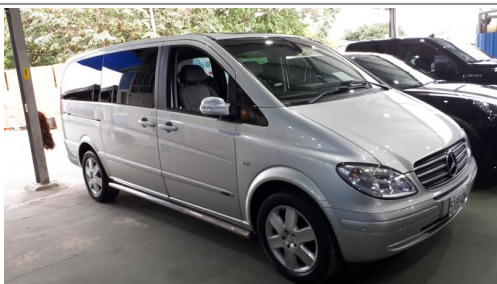
| 極小 | 小 | 中 | 大 | 少許 | 多數 |
|---|---|---|---|---|---|
| | 曾烤漆 有 | | | | |
| 胎痕深度 7 | | | 胎痕深度 7<br>磨損、小 | | |
| 曾烤漆 有 | | | 曾烤漆 有<br>凹痕 小 部分 | | |
| 凹痕 輕微 部分 | | | 曾烤漆 有<br>凹痕 輕微 部分 | | |
| | | | 邊緣刮傷 有 | | |
| 凹痕 輕微 部分 | 曾烤漆 有 | | | | |
| | | | 磨傷、傷痕 小 | | |
| 龜裂、磨傷 小<br>彈性疲乏 有 | | | 龜裂、磨傷 小 | | |
| 龜裂、磨傷 小 | | | | | |

<特別記載事項>  
引擎 滲油 有

<車窗類的狀態>  
前檔玻璃 飛石刮傷 部分

<內裝特別記載事項>  
把手類 磨傷、傷痕 有

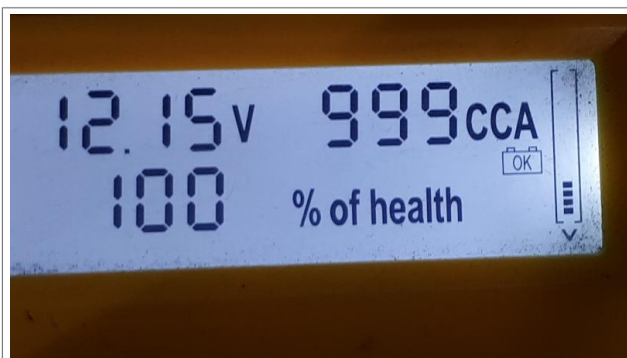
電瓶電壓

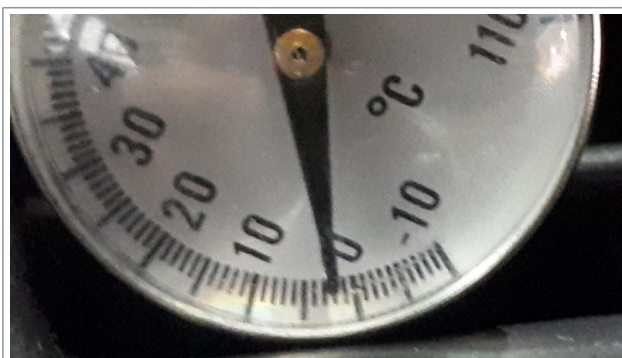
冷氣溫度
