# Goo 鑑定

## U-Car Grading Report

# 自動車鑑定証

| 鑑定証號<br>Inspection number | | C77120H2001 | | |

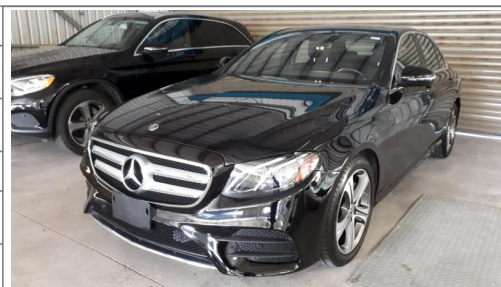
| <b>車體結構圖</b> | | ① 後底板&底橫樑<br>無 | | ② 右/左後葉子板<br>無 | | ③ 右/左側C(D)柱<br>無 | | ④ 車頂/內支架<br>無 | | ⑤ 右/左側戶定<br>無 | | ⑥ 右/左後大樑<br>無 | | ⑦ 右/左輪軸<br>無 | | ⑧ 右/左側B柱<br>無 | | ⑨ 防火牆<br>無 | | ⑩ 後尾板<br>無 | | ⑪ 右前大樑<br>無 | | ⑫ 底盤/前底盤<br>無 | | ⑬ 下水箱支架<br>無 | | ⑭ 上水箱支架<br>無 | | ⑮ 左前大樑<br>無 | | ⑯ 避震器座<br>無 | | ⑰ 右/左側A柱<br>無 | | ⑱ 右/左側側樑<br>無 | | ⑲ 右/左劍尾<br>無 | | ⑳ 右/左前內龜板<br>無 | |

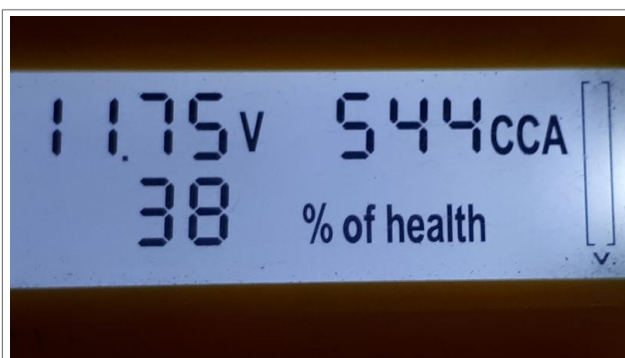
電瓶電壓

| 電瓶電壓<br>Battery voltage | | 11.7V | 冷氣溫度<br>Air temperature | 0度 |
