U-Car Grading Report

自動車鑑定証

委託者 Principal			
委託人 / 車商名稱 Principal / Dealer	明龍汽車		
地址 Address	台北市北投區承德路6段505號		
車輛資料 Vehicle Information			
鑑定証號 Inspection number	C77821C0805		
車款·型號 Make / Type	賓士/Benz B-Class B180		
出廠日期 Model / Year	2017年	顏色 Colour	白
引擎號碼 Engine number			
車身號碼 VIN Code	WDD2462421J469411		
儀表里程數 Mileage	32,744km	(註：里程數為鑑定時儀表顯示數字)	
總結報告 Vehicle Inspection Findings			
修復歷史 Body shell structure inspection	無	外觀钣件更換 Body & Stamping Parts	無
機能件 Machine operation	正常	泡水跡象 Flood damaged trace	無
外觀表現 Body part inspection	★★★★★	內裝表現 Interior inspection	★★★★★
電瓶電壓 Battery voltage	11.9V	冷氣溫度 Air temperature	3度

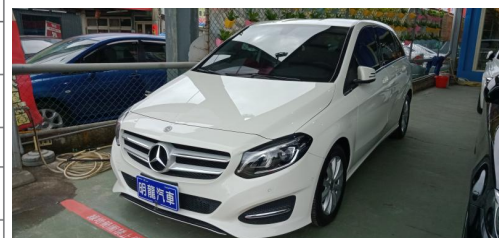
① 後底板&底橫樑 無	車體結構圖 	⑲ 右/左劍尾 無	⑱ 右/左前內龜板 無
② 右/左後葉子板 無		⑳ 右/左側側樑 無	⑳ 右/左側A柱 無
③ 右/左側C(D)柱 無		⑯ 避震器座 無	⑮ 左前大樑 無
④ 車頂/內支架 無		⑭ 水箱支架 無	⑬ 下水箱支架 無
⑤ 右/左側戶定 無		⑪ 右前大樑 無	⑫ 底盤/前底盤 無
⑥ 右/左後大樑 無		⑩ 後尾板 無	⑨ 防火牆 無
⑦ 右/左輪軸 無	⑧ 右/左側B柱 無	⑦ 右/左輪軸 無	⑥ 右/左後大樑 無
