# GOO 鑑定

U-Car Grading Report

## 自動車鑑定証

<b>委託者 Principal</b>		
委託人 / 車商名稱 Principal / Dealer	明龍汽車	
地址 Address	台北市北投區承德路6段505號	
<b>車輛資料 Vehicle Information</b>		
鑑定証號 Inspection number	C77821C0802	
車款 · 型號 Make / Type	賓士/Benz S560 MAYBACH	
出廠日期 Model / Year	2018年	顏色 Colour
		黑
引擎號碼 Engine number		
車身號碼 VIN Code	WDD2229831A439792	
儀表里程數 Mileage	26,430km	(註：里程數為鑑定時儀表顯示數字)

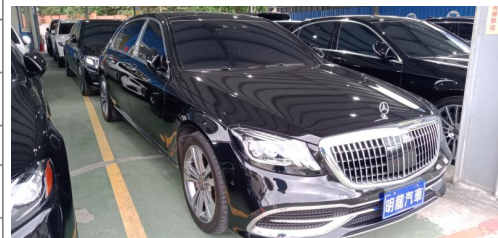
① 後底板&底橫樑 無		② 右/左後葉子板 無	③ 右/左側C(D)柱 無	④ 車頂/內支架 無	⑤ 右/左側戶定 無	⑥ 右/左後大樑 無	⑦ 右/左輪軸 無	⑧ 右/左側B柱 無	⑨ 防火牆 無	⑩ 後尾板 無	⑪ 右前大樑 無	⑫ 底盤/前底盤 無	⑬ 下水箱支架 無	⑭ 水箱支架 無	⑮ 左前大樑 無	⑯ 避震器座 無	⑰ 右/左側A柱 無	⑱ 右/左側內飾板 無	⑲ 右/左劍尾 無	⑲ 右/左側側樑 無
----------------	--	----------------	------------------	---------------	---------------	---------------	--------------	---------------	------------	------------	-------------	---------------	--------------	-------------	-------------	-------------	---------------	----------------	--------------	---------------

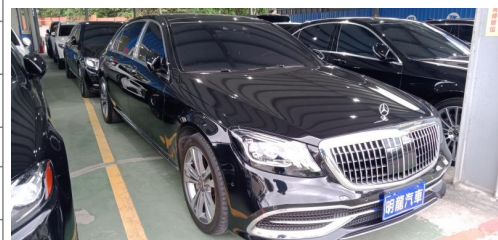
車輛狀態的細節						
極小	小	中	大	少許	多數	
不滿500日圓硬幣大小的程度	不滿卡片大小的程度	不滿A4尺寸的程度	A4尺寸以上	5~6個	7個以上	
				曾烤漆 有	<車窗類的狀態> 前擋玻璃 飛石刮傷 部分	
胎痕深度 3				胎痕深度 3		
				曾烤漆 有		
胎痕深度 7				胎痕深度 7		
凹痕 輕微
