# GOO 鑑定

### U-Car Grading Report

## 自動車鑑定証

| 車款・型號<br>Make / Type | | 賓士/Benz AMG C43 | |

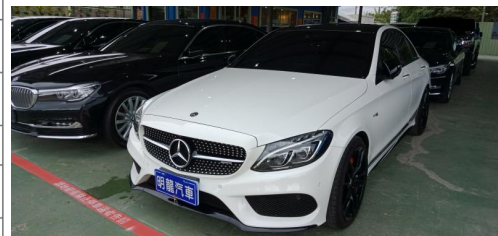
| ② 右/左後葉子板<br>無 | | ④ 車頂/內支架<br>無 | | ⑥ 右/左後大樑<br>無 | | ⑧ 右/左側B柱<br>無 | | ⑩ 後尾板<br>鈹金痕跡 | | ⑫ 底盤/前底盤<br>無 | | ⑭ 上水箱支架<br>無 | | ⑯ 左前大樑<br>無 | |

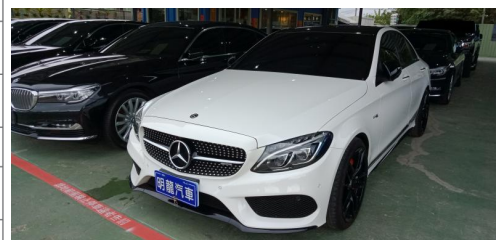
| 車輛狀態的細節 | | | | | | | | | |
|---|---|---|---|---|---|---|--|--|--|
| | | 飛石刮傷 部分 | 曾烤漆 有 | | | <具修復歷史的地方><br>後尾板 鍍金痕跡<br><br><特別記載事項><br>車頂貼膜改色<br><br><車窗類的狀態><br>前檔玻璃 飛石刮傷 部分 | | | |
| 胎痕深度 3<br>磨損、小 | | | 胎痕深度 3 | | | | | | |
| | 換新 有 | | 鍍金痕跡 有 | | | | | | |
