# GOO 鑑定

### U-Car Grading Report

| 鑑定証號<br>Inspection number | | C77821C0801 | |
| 車款・型號<br>Make / Type | | 凌志/LEXUS LX Series LX570 | |

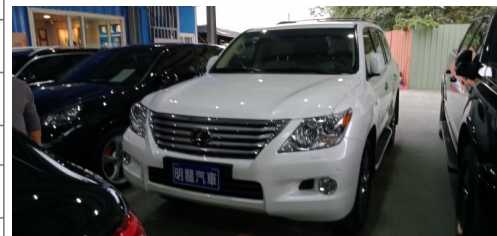
**車體結構圖**

| ① 後底板&底橫樑<br>無 | ② 右/左後葉子板<br>無 | ③ 右/左側C(D)柱<br>無 | ④ 車頂/內支架<br>無 | ⑤ 右/左側戶定<br>無 | ⑥ 右/左後大樑<br>無 | ⑦ 右/左輪軸<br>無 | ⑧ 右/左側B柱<br>無 | ⑨ 防火牆<br>無 | ⑩ 後尾板<br>無 | ⑪ 右前大樑<br>無 | ⑫ 底盤/前底盤<br>無 | ⑬ 下水箱支架<br>損傷 |
| ⑬ 下水箱支架<br>損傷 | ⑭ 上水箱支架<br>無 | ⑮ 左前大樑<br>無 | ⑯ 避震器座<br>無 | ⑰ 右/左側A柱<br>無 | ⑱ 右/左側側樑<br>無 | ⑲ 右/左劍尾<br>無 | ⑳ 右/左前內龜板<br>無 | | | | | |
