# Goo 鑑定

### U-Car Grading Report

## 自動車鑑定証

| 車款・型號<br>Make / Type | | 寶馬/BMW 7 Series 730 | |

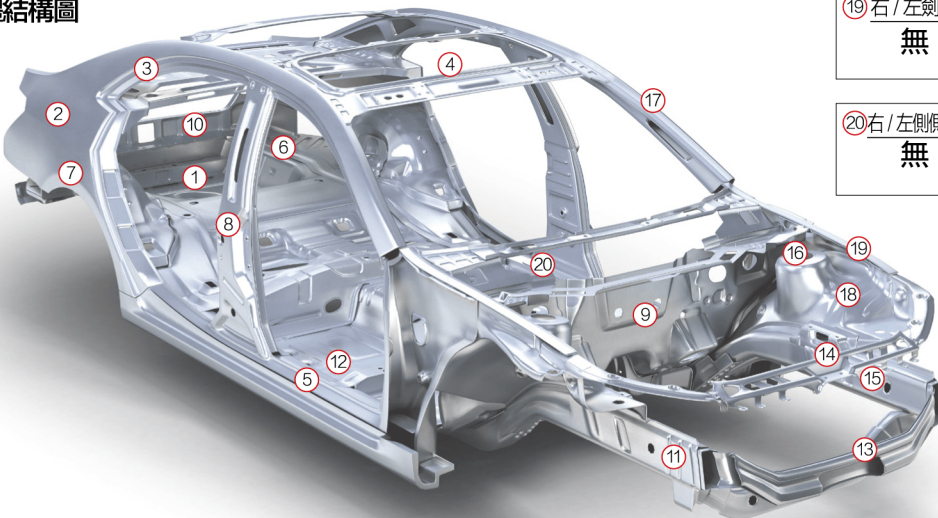
| <b>車體結構圖</b> | | ① 後底板&底橫樑<br>無 | | ①⑨ 右 / 左劍尾<br>無 | | ①⑧ 右 / 左前內龜板<br>無 | |

| ② 右 / 左後葉子板<br>無 | | | | ②⑨ 右 / 左側側樑<br>無 | | ①⑦ 右 / 左側A柱<br>無 | |
| ③ 右 / 左側C(D)柱<br>無 | | | | ①⑥ 避震器座<br>無 | | | |
| ④ 車頂/內支架<br>無 | | | | ①⑤ 左前大樑<br>無 | | | |
| ⑤ 右 / 左側戶定<br>無 | | | | ①④ 上水箱支架<br>無 | | | |
| ⑥ 右 / 左後大樑<br>無 | | | | ①③ 下水箱支架<br>無 | | | |
| ⑦ 右 / 左輪軸<br>無 | | ⑧ 右 / 左側B柱<br>無 | | ⑨ 防火牆<br>無 | | ⑩ 後尾板<br>無 | |
| ⑪ 右前大樑<br>無 | | ⑫ 底盤 / 前底盤<br>無 | | ⑬ 下水箱支架<br>無 | | | |

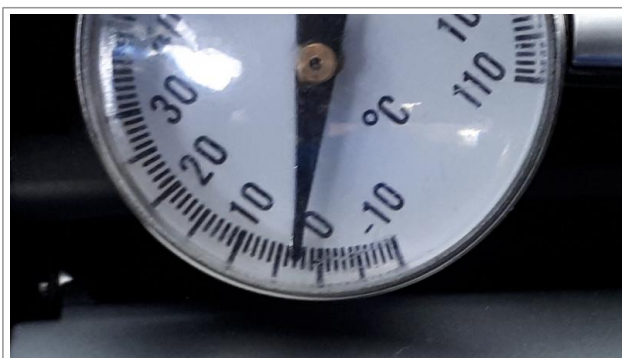
冷氣溫度

| 電瓶電壓<br>Battery voltage | | 冷氣溫度<br>Air temperature | 3度 |
