### U-Car Grading Report

## 自動車鑑定証

| 鑑定証號<br>Inspection number | | C77821C1502 | | |
| 車款・型號<br>Make / Type | | 寶馬/BMW 6 Series Gran Coupe 四門 640 | | |

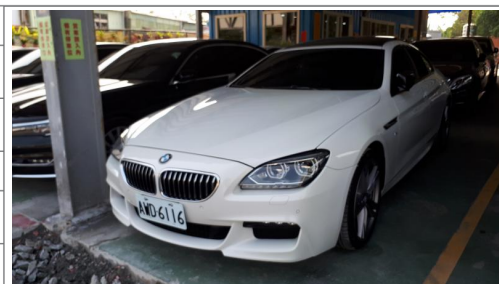
換新 有

胎痕深度 9

胎痕深度 3

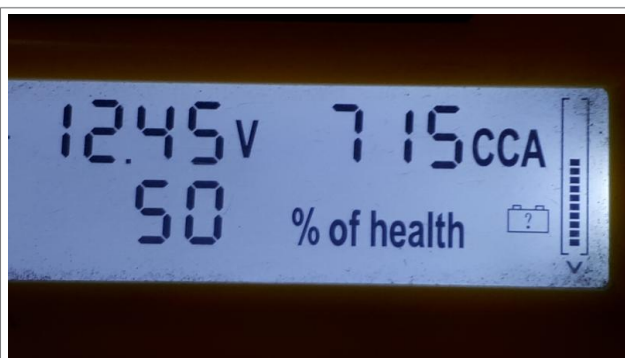
| 電瓶電壓<br>Battery voltage | | 12.4V | 冷氣溫度<br>Air temperature | 4度 |

電瓶電壓

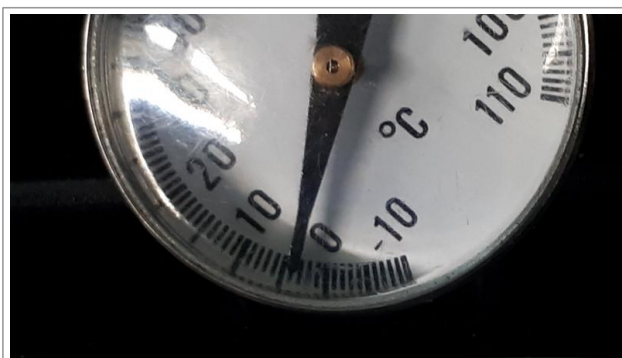
冷氣溫度
