### U-Car Grading Report

## 自動車鑑定証

| 鑑定証號<br>Inspection number | | C77821C1505 | | |
| 車款・型號<br>Make / Type | | 賓士/Benz CLA-Class CLA200 | | |

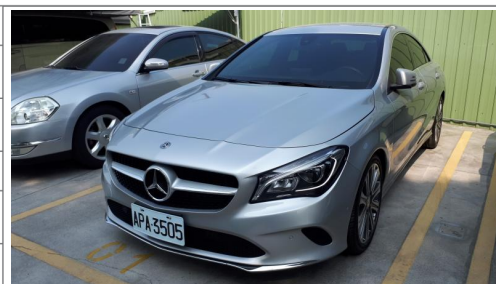
| 車輛狀態的細節 | | | | | | | |
|---|---|---|---|---|---|---|--|
| | 飛石刮傷 部分 | | | | | <b>&lt;特別記載事項&gt;</b><br>鋁圈有研磨痕跡<br><br><b>&lt;車窗類的狀態&gt;</b><br>前檔玻璃 飛石刮傷 部分 | |
| 胎痕深度 9 | | | 胎痕深度 9<br>磨損、小 | | | | |
| 刮傷 輕微 | | | 凹痕 輕微 | | | | |
| 胎痕深度 5 | | | 胎痕深度 5<br>磨損、小 | | | | |
| 曾烤漆 有 | | | 曾烤漆 有<br>飛石刮傷 整體 | | | | |

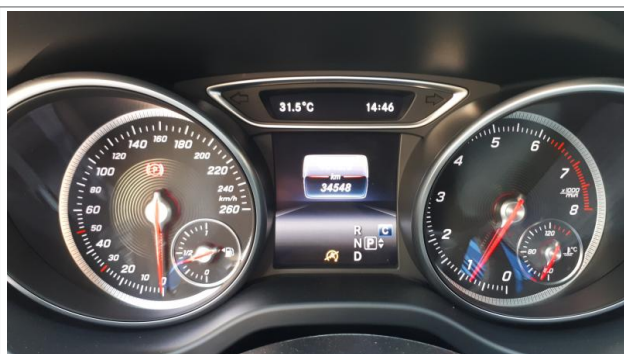
儀錶板

| 儀表里程數<br>Mileage | | 34,548km | ( 註：里程數為鑑定時儀表顯示數字 ) | |

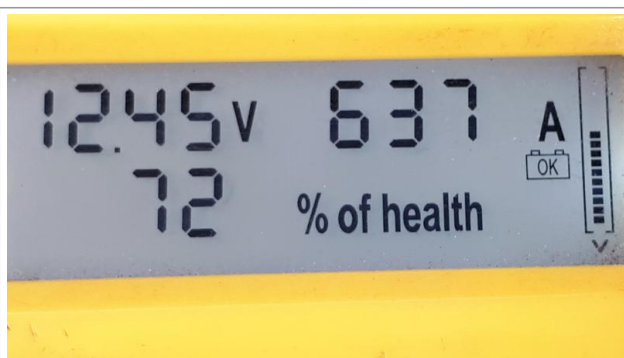
電瓶電壓

| 電瓶電壓<br>Battery voltage | | 12.4V | 冷氣溫度<br>Air temperature | 5度 |
