U-Car Grading Report

自動車鑑定証

車輛資料 Vehicle Information			
鑑定証號 Inspection number	C77821C0804		
車款·型號 Make/Type	賓士/Benz C-Class C200		
出廠日期 Model/Year	2017年	顏色 Colour	白
引擎號碼 Engine number			
車身號碼 VIN Code	WDD2050421R371288		
儀表里程數 Mileage	50,103km	(註：里程數為鑑定時儀表顯示數字)

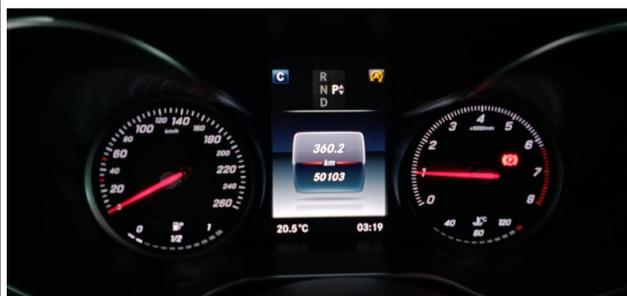
儀錶板

委託者 Principal			
委託人 / 車商名稱 Principal / Dealer	明龍汽車		
地址 Address	台北市北投區承德路6段505號		
車輛資料 Vehicle Information			
鑑定証號 Inspection number	C77821C0804		
車款・型號 Make / Type	賓士/Benz C-Class C200		
出廠日期 Model / Year	2017年	顏色 Colour	白
引擎號碼 Engine number			
車身號碼 VIN Code	WDD2050421R371288		
儀表里程數 Mileage	50,103km	(註：里程數為鑑定時儀表顯示數字)	
總結報告 Vehicle Inspection Findings			
修復歷史 Body shell structure inspection	無	外觀钣件更換 Body & Stamping Parts	無
機能件 Machine operation	正常	泡水跡象 Flood damaged trace	無
外觀表現 Body part inspection	★★★★★	內裝表現 Interior inspection	★★★★★
電瓶電壓 Battery voltage	12.3V	冷氣溫度 Air temperature	1度
