### U-Car Grading Report

## 自動車鑑定証

| 鑑定証號<br>Inspection number | | C77821C1501 | |
| 車款・型號<br>Make / Type | | 寶馬/BMW 5 Series 530 | |

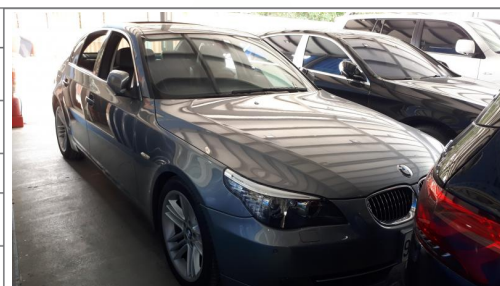
| <b>車體結構圖</b> | | ① 後底板&底橫樑<br>無<br>② 右/左後葉子板<br>無<br>③ 右/左側C(D)柱<br>無<br>④ 車頂/內支架<br>無<br>⑤ 右/左側戶定<br>無<br>⑥ 右/左後大樑<br>無<br>⑦ 右/左輪軸<br>無<br>⑧ 右/左側B柱<br>無<br>⑨ 防火牆<br>無<br>⑩ 後尾板<br>無<br>⑪ 右前大樑<br>無<br>⑫ 底盤/前底盤<br>無<br>⑬ 下水箱支架<br>無<br>⑭ 上水箱支架<br>無<br>⑮ 左前大樑<br>無<br>⑯ 避震器座<br>無<br>⑰ 右/左側A柱<br>無<br>⑱ 右/左側側樑<br>無<br>⑲ 右/左劍尾<br>無<br>⑳ 右/左前內龜板<br>無 | |

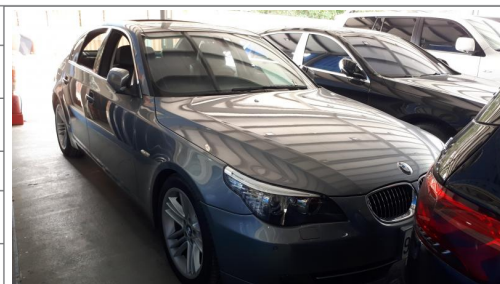
| 車輛狀態的細節 | | | | | | | |
|---|---|---|---|---|---|--|--|
| | 飛石刮傷 部分 | | 曾烤漆 有 | <b>&lt;車窗類的狀態&gt;</b><br>前檔玻璃 飛石刮傷 部分<br><br><b>&lt;內裝特別記載事項&gt;</b><br>天篷 脫膠鬆弛 有 | | | |
| 胎痕深度 9 | | | 胎痕深度 9 | | | | |
| 曾烤漆 有 | | | 曾烤漆 有 | | | | |
| 刮傷、凹痕 輕微 | | | 曾烤漆 有 | | | | |

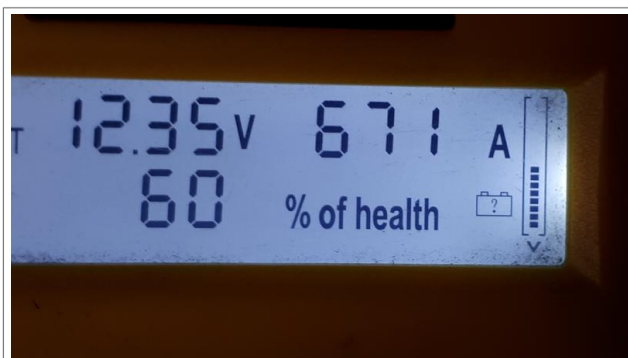
電瓶電壓

| 電瓶電壓<br>Battery voltage | | 12.3V | 冷氣溫度<br>Air temperature<br>2度 |
