# GOO 鑑定

U-Car Grading Report

## 自動車鑑定証

車輛資料 Vehicle Information			
鑑定証號 Inspection number	C77521C2202		
車款·型號 Make/Type	寶馬/BMW X4 M 3.0		
出廠日期 Model/Year	2019年	顏色 Colour	黑
引擎號碼 Engine number			
車身號碼 VIN Code	WBSUJ0104LLS68266		
儀表里程數 Mileage	10,622km	(註：里程數為鑑定時儀表顯示數字)

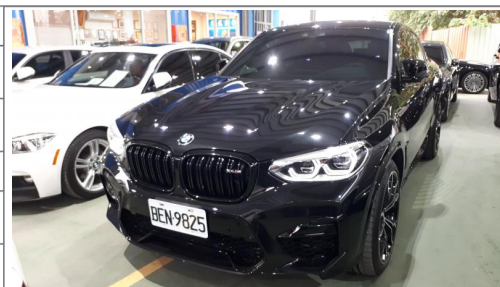
① 後底板&底橫樑 無		② 右/左後葉子板 無	③ 右/左側C(D)柱 無	④ 車頂/內支架 無	⑤ 右/左側戶定 無	⑥ 右/左後大樑 無	⑦ 右/左輪軸 無	⑧ 右/左側B柱 無	⑨ 防火牆 無	⑩ 後尾板 無	⑪ 右前大樑 無	⑫ 底盤/前底盤 無	⑬ 下水箱支架 無	⑭ 水箱箱架 無	⑮ 左前大樑 無	⑯ 避震器座 無	⑰ 右/左側A柱 無	⑱ 右/左側尾 無	⑲ 右/左前內飾板 無	⑳ 右/左側側樑 無
----------------	--	----------------	------------------	---------------	---------------	---------------	--------------	---------------	------------	------------	-------------	---------------	--------------	-------------	-------------	-------------	---------------	--------------	----------------	---------------
