中古車第三方安全憑證

U-Car Grading Report

自動車鑑定証

| 車款・型號 Make / Type | 寶馬/BMW 7 Series 740 | | |

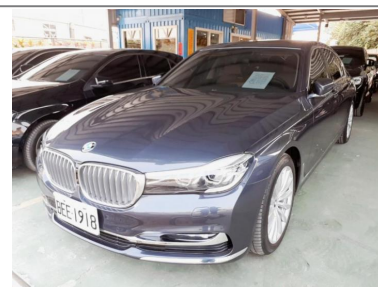
| ① 後底板&底橫樑 無 | 車體結構圖 | ⑲ 右/左劍尾 無 | ⑱ 右/左前內龜板 無 |
| ② 右/左後葉子板 無 | | ⑳ 右/左側側樑 無 | ⑳ 右/左側A柱 無 |
| ③ 右/左側C(D)柱 無 | | ⑯ 避震器座 無 | ⑮ 左前大樑 無 |
| ④ 車頂/內支架 無 | | ⑭ 水箱支架 無 | ⑬ 下水箱支架 無 |
| ⑤ 右/左側戶定 無 | | ⑪ 右前大樑 無 | ⑫ 底盤/前底盤 無 |
| ⑥ 右/左後大樑 無 | | ⑩ 後尾板 無 | ⑨ 防火牆 無 |
| ⑦ 右/左輪軸 無 | ⑧ 右/左側B柱 無 | ⑦ 右/左輪軸 無 | ⑥ 右/左後大樑 無 |

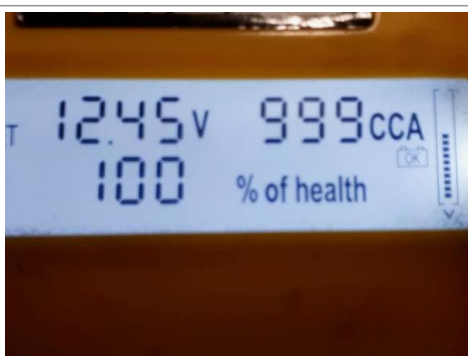
| 電瓶電壓 Battery voltage | 12.4V | 冷氣溫度 Air temperature | 1度 |
