# GOO 鑑定

U-Car Grading Report

## 自動車鑑定証

<b>委託者 Principal</b>		
委託人/車商名稱 Principal / Dealer	明龍汽車	
地址 Address	台北市北投區承德路6段505號	
<b>車輛資料 Vehicle Information</b>		
鑑定証號 Inspection number	C77821C2901	
車款·型號 Make / Type	寶馬/BMW X7 XDRIVE40I	
出廠日期 Model / Year	2019年	顏色 Colour 棕
引擎號碼 Engine number		
車身號碼 VIN Code	WBACW2104KLS07169	
儀表里程數 Mileage	13,705km	(註：里程數為鑑定時儀表顯示數字)

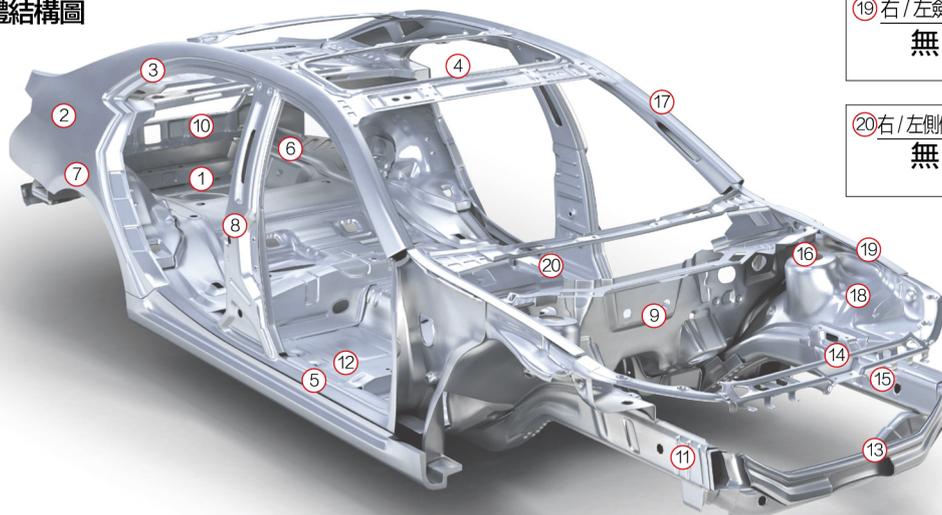
### 車體結構圖

① 後底板&底橫樑  
無

② 右/左後葉子板  
無

③ 右/左側C(D)柱  
無

④ 車頂/內支架  
無

⑤ 右/左側戶定  
無

⑥ 右/左後大樑  
無

⑦ 右/左輪軸  
無

⑧ 右/左側B柱  
無

⑨ 防火牆  
無

⑩ 後尾板  
無

⑪ 右前大樑  
無

⑫ 底盤/前底盤  
無

⑬ 下水箱支架  
無

⑲ 右/左劍尾  
無

⑱ 右/左前內飾板  
無

⑳ 右/左側側樑  
無

⑲ 右/左側A柱  
無

⑯ 避震器座  
無

⑮ 左前大樑  
無

⑭ 上水箱支架  
無
