### U-Car Grading Report

# 自動車鑑定証

| 鑑定証號<br>Inspection number | | C77821D1204 | | |
| 車款・型號<br>Make / Type | | 寶馬/BMW X6 X6 xDrive | | |

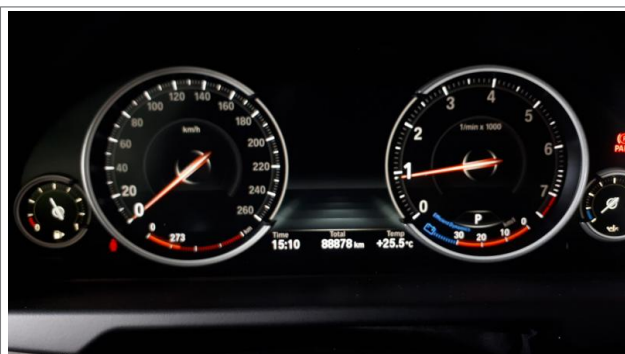
儀錶板

| 儀表里程數<br>Mileage | | 88,878km | ( 註：里程數為鑑定時儀表顯示數字 ) | |

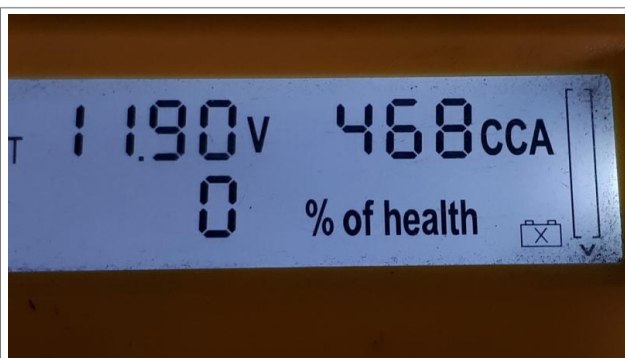
電瓶電壓

| 電瓶電壓<br>Battery voltage | | 11.9V | 冷氣溫度<br>Air temperature | 2度 |
