GOO 鑑定

U-Car Grading Report

自動車鑑定証

委託者 Principal			
委託人 / 車商名稱 Principal / Dealer	明龍汽車		
地址 Address	台北市北投區承德路6段505號		
車輛資料 Vehicle Information			
鑑定証號 Inspection number	C77821D1203		
車款・型號 Make / Type	賓士/Benz GLC-Class 2.0		
出廠日期 Model / Year	2018年	顏色 Colour	白
引擎號碼 Engine number			
車身號碼 VIN Code	WDC2533461F503715		
儀表里程數 Mileage	35,472km	(註：里程數為鑑定時儀表顯示數字)	
總結報告 Vehicle Inspection Findings			
修復歷史 Body shell structure inspection	無	外觀钣件更換 Body & Stamping Parts	無
機能件 Machine operation	正常	泡水跡象 Flood damaged trace	無
外觀表現 Body part inspection	★★★★★	內裝表現 Interior inspection	★★★★★
電瓶電壓 Battery voltage	11.9V	冷氣溫度 Air temperature	2度

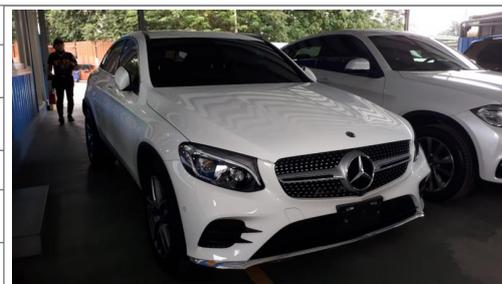
車輛狀態的細節						
極小	小	中	大	少許	多數	
不滿500日圓硬幣大小的程度	不滿卡片大小的程度	不滿A4尺寸的程度	A4尺寸以上	5~6個	7個以上	
飛石刮傷 部分	飛石刮傷 部分					<車窗類的狀態> 前擋玻璃 飛石刮傷 部分
胎痕深度 0			胎痕深度 0			
凹痕 輕微			凹痕 輕微			
胎痕深度 3			胎痕深度 3			
	曾烤漆 有
