U-Car Grading Report

自動車鑑定証

委託者 Principal			
委託人 / 車商名稱 Principal / Dealer	明龍汽車		
地址 Address	台北市北投區承德路6段505號		
車輛資料 Vehicle Information			
鑑定証號 Inspection number	C77721D1905		
車款・型號 Make / Type	賓士/Benz GLC-Class 2.0		
出廠日期 Model / Year	2020年	顏色 Colour	黑
引擎號碼 Engine number			
車身號碼 VIN Code	W1N0G8DBXLF787684		
儀表里程數 Mileage	46,755km	(註：里程數為鑑定時儀表顯示數字)	
總結報告 Vehicle Inspection Findings			
修復歷史 Body shell structure inspection	無	外觀板件更換 Body & Stamping Parts	無
機能件 Machine operation	正常	泡水跡象 Flood damaged trace	無
外觀表現 Body part inspection	★★★★★	內裝表現 Interior inspection	★★★★★
電瓶電壓 Battery voltage	12.1V	冷氣溫度 Air temperature	4度

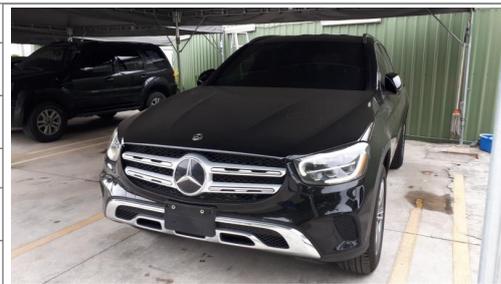
車輛狀態的細節						
極小	小	中	大	少許	多數	
不滿500日圓硬幣大小的程度	不滿卡片大小的程度	不滿A4尺寸的程度	A4尺寸以上	5~6個	7個以上	
	曾烤漆 有					
胎痕深度 5				胎痕深度 5		
曾烤漆 有						
胎痕深度 5				胎痕深度 5		
曾烤漆 有						
	曾烤漆 有					
				磨傷、傷痕 小
