# Goo 鑑定

### U-Car Grading Report

## 自動車鑑定証

| 車款・型號<br>Make / Type | | 寶馬/BMW X1 X1 sDrive | |

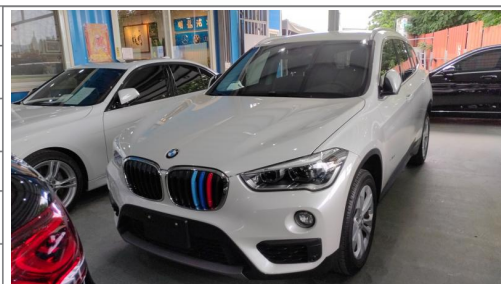
| <b>車體結構圖</b> | | ① 後底板&底橫樑<br>無 | | ①⑨ 右 / 左劍尾<br>無 | | ①⑧ 右 / 左前內龜板<br>無 | |

| ② 右 / 左後葉子板<br>無 | | ③ 右 / 左側 C(D) 柱<br>無 | | ②⑨ 右 / 左側側樑<br>無 | | ①⑦ 右 / 左側 A 柱<br>無 | |
| ④ 車頂 / 內支架<br>無 | | ⑤ 右 / 左側戶定<br>無 | | ①⑥ 避震器座<br>無 | | ①⑤ 左前大樑<br>無 | |
| ⑥ 右 / 左後大樑<br>無 | | ⑦ 右 / 左輪軸<br>無 | | ①④ 上水箱支架<br>無 | | ①③ 下水箱支架<br>無 | |
| ⑧ 右 / 左側 B 柱<br>無 | | ⑨ 防火牆<br>無 | | ①② 底盤 / 前底盤<br>無 | | | |
| ⑩ 後尾板<br>無 | | ⑪ 右前大樑<br>無 | | | | | |

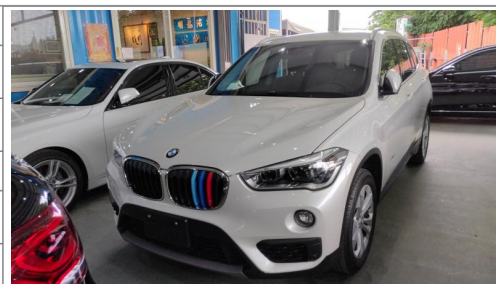
## 車輛狀態的細節

| 極小 | 不滿500日圓硬幣大小的程度 | 小 | 不滿卡片大小的程度 | 中 | 不滿A4尺寸的程度 | 大 | A4尺寸以上 | 少許 | 5~6個 | 多數 | 7個以上 |
|---|---|---|---|---|---|---|---|---|---|---|---|
| | | 曾烤漆 有<br>飛石刮傷 部分 | | 飛石刮傷 部分 | | | | | | <車窗類的狀態><br>前檔玻璃 飛石刮傷 部分 | |
| 胎痕深度 9 | | | | | | 胎痕深度 9 | | | | | |
| 凹痕 輕微 部分 | | | | | | 曾烤漆 有<br>凹痕 小 部分 | | | | | |
| 凹痕 輕微 部分<br>邊緣刮傷 有 | | | | | | 曾烤漆 有<br>凹痕 輕微 部分 | | | | | |
| | | | | | | 凹痕 輕微 | | | | | |
| | | | | | | 磨傷、傷痕 小 | | | | | |

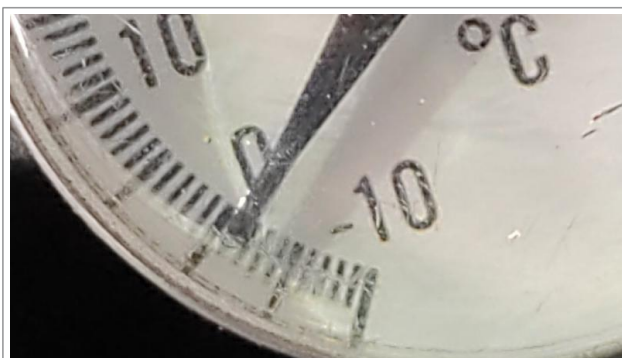
冷氣溫度

| 電瓶電壓<br>Battery voltage | | 冷氣溫度<br>Air temperature | -1度 |
