U-Car Grading Report

自動車鑑定証

委託者 Principal			
委託人 / 車商名稱 Principal / Dealer	明龍汽車		
地址 Address	台北市北投區承德路6段505號		
車輛資料 Vehicle Information			
鑑定証號 Inspection number	C77721E1701		
車款 · 型號 Make / Type	凌志/LEXUS RX Series RX300		
出廠日期 Model / Year	2018年	顏色 Colour	淺棕
引擎號碼 Engine number			
車身號碼 VIN Code	JTJZAMCA102038337		
儀表里程數 Mileage	22,409km	(註：里程數為鑑定時儀表顯示數字)

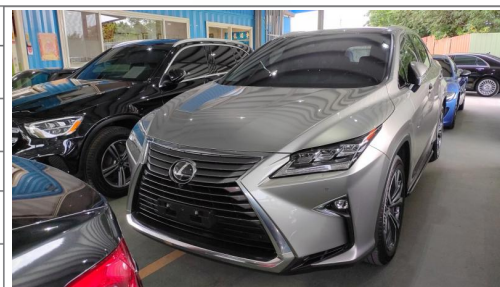
① 後底板&底橫樑 無		② 右/左後葉子板 無	③ 右/左側C(D)柱 無	④ 車頂/內支架 無	⑤ 右/左側戶定 無	⑥ 右/左後大樑 無	⑦ 右/左輪軸 無	⑧ 右/左側B柱 無	⑨ 防火牆 無	⑩ 後尾板 無	⑪ 右前大樑 無	⑫ 底盤/前底盤 無	⑬ 下水箱支架 無	⑭ 水箱支架 無	⑮ 左前大樑 無	⑯ 避震器座 無	⑰ 右/左側A柱 無	⑱ 右/左側內飾板 無	⑲ 右/左劍尾 無	⑲ 右/左側側樑 無
----------------	--	----------------	------------------	---------------	---------------	---------------	--------------	---------------	------------	------------	-------------	---------------	--------------	-------------	-------------	-------------	---------------	----------------	--------------	---------------
