# GOO 鑑定

### U-Car Grading Report

## 自動車鑑定証

| <b>車款・型號</b><br>Make / Type | | 瑪莎拉蒂/MASERATI Ghibli 3.0 | | |

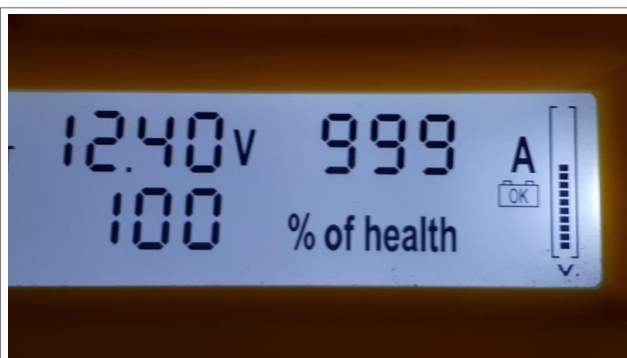
電瓶電壓

| <b>電瓶電壓</b><br>Battery voltage | | 12.4V | <b>冷氣溫度</b><br>Air temperature | 6度 |
