# Goo 鑑定

### U-Car Grading Report

| 鑑定証號<br>Inspection number | | C77421E2403 | |
| 車款・型號<br>Make / Type | | 寶馬/BMW 7 Series 730 | |

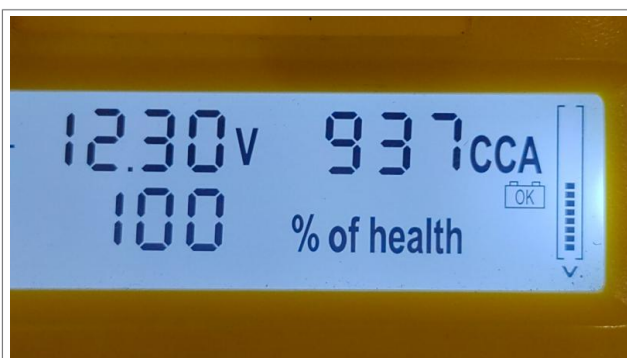
電瓶電壓

| 電瓶電壓<br>Battery voltage | | 12.3V | 冷氣溫度<br>Air temperature |
