# GOO 鑑定

### U-Car Grading Report

## 自動車鑑定証

| 車款・型號<br>Make / Type | | 賓士/Benz CLS-Class CLS400 AMG | |

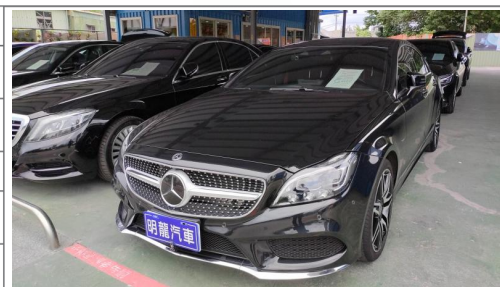
| 修復歷史<br>Body shell structure inspection | | 無 | 外觀钣件更換<br>Body & Stamping Parts<br><br>無 |

| ① 後底板&底橫樑<br>無 | 車體結構圖 | | | | ①⑨ 右 / 左劍尾<br>無 | ①⑧ 右 / 左前內龜板<br>無 |
| ② 右 / 左後葉子板<br>無 | | | | | ②⑩ 右 / 左側側樑<br>無 | ①⑦ 右 / 左側A柱<br>無 |
| ③ 右 / 左側C(D)柱<br>無 | | | | | ③⑥ 避震器座<br>無 | ①⑤ 左前大樑<br>無 |
| ④ 車頂 / 內支架<br>無 | | | | | ④⑤ 左前大樑<br>無 | ①④ 上水箱支架<br>無 |
| ⑤ 右 / 左側戶定<br>無 | | | | | ⑤④ 上水箱支架<br>無 | ①③ 下水箱支架<br>無 |
| ⑥ 右 / 左後大樑<br>無 | ⑦ 右 / 左輪軸<br>無 | ⑧ 右 / 左側B柱<br>無 | ⑨ 防火牆<br>無 | ⑩ 後尾板<br>無 | ⑪ 右前大樑<br>無 | ⑫ 底盤 / 前底盤<br>無 |
| ⑦ 右 / 左輪軸<br>無 | ⑧ 右 / 左側B柱<br>無 | ⑨ 防火牆<br>無 | ⑩ 後尾板<br>無 | ⑪ 右前大樑<br>無 | ⑫ 底盤 / 前底盤<br>無 | ⑬ 下水箱支架<br>無 |

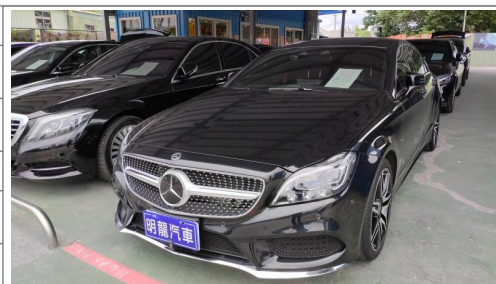
| 車輛狀態的細節 | | | | | | | |
|---|---|---|---|---|---|--|--|
| | 飛石刮傷 部分 | | 曾烤漆 有 | <b>&lt;特別記載事項&gt;</b><br>引擎 滲油 有<br><br><b>&lt;車窗類的狀態&gt;</b><br>前檔玻璃 飛石刮傷 部分 | | | |
| 胎痕深度 7 | | | 胎痕深度 7 | | | | |
| 胎痕深度 5 | | | 胎痕深度 5 | | | | |

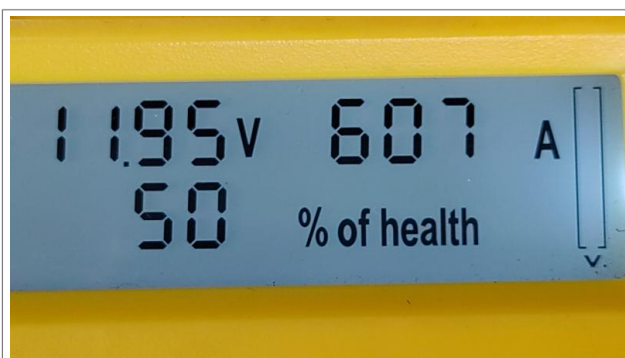
電瓶電壓

| 電瓶電壓<br>Battery voltage | | 11.9V | 冷氣溫度<br>Air temperature<br><br>1度 |
