中古車第三方安全憑證

U-Car Grading Report

自動車鑑定証

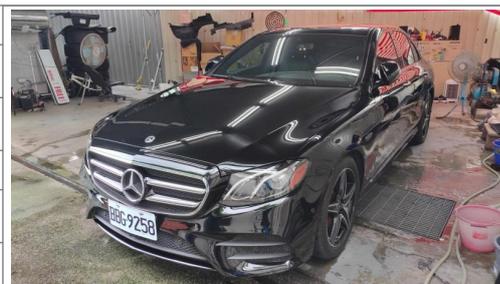
車輛狀態的細節						
極小	小	中	大	少許	多數	
不滿500日圓硬幣大小的程度	不滿卡片大小的程度	不滿A4尺寸的程度	A4尺寸以上	5~6個	7個以上	
	曾烤漆 有					<特別記載事項> 儀表顯示依英里表示的車兩：38338 英里， 鋁圈有研磨痕跡 <車窗類的狀態> 前擋玻璃 飛石刮傷 部分
胎痕深度 1					胎痕深度 1	
					曾烤漆 有	
胎痕深度 3					胎痕深度 3	
曾烤漆 有					凹痕 輕微 部分	
					磨傷、傷痕 小
