# Goo 鑑定

### U-Car Grading Report

| 鑑定証號<br>Inspection number | | W05421F1602 | |
| 車款・型號<br>Make / Type | | 賓士/Benz C-Class C200d | |

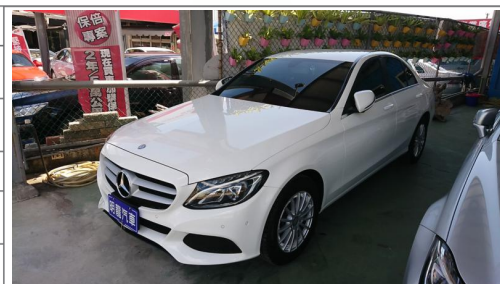
| 修復歷史<br>Body shell structure inspection | | 無 | 外觀钣件更換<br>Body & Stamping Parts<br>無 |

| <b>車體結構圖</b> | | ① 後底板&底橫樑<br>無 | | ② 右/左後葉子板<br>無 | | ③ 右/左側C(D)柱<br>無 | | ④ 車頂/內支架<br>無 | | ⑤ 右/左側戶定<br>無 | | ⑥ 右/左後大樑<br>無 | | ⑦ 右/左輪軸<br>無 | | ⑧ 右/左側B柱<br>無 | | ⑨ 防火牆<br>無 | | ⑩ 後尾板<br>無 | | ⑪ 右前大樑<br>無 | | ⑫ 底盤/前底盤<br>無 | | ⑬ 下水箱支架<br>無 | | ⑭ 上水箱支架<br>無 | | ⑮ 左前大樑<br>無 | | ⑯ 避震器座<br>無 | | ⑰ 右/左側A柱<br>無 | | ⑱ 右/左側尾<br>無 | | ⑲ 右/左前內龜板<br>無 | |

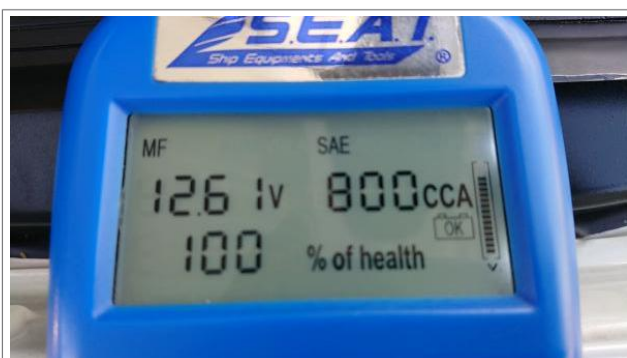
電瓶電壓

| 電瓶電壓<br>Battery voltage | | 12.6V | 冷氣溫度<br>Air temperature<br>-1度 |
