# Goo 鑑定

### U-Car Grading Report

## 自動車鑑定証

| 車款・型號<br>Make / Type | | 賓士/Benz C-Class C300 | | | |

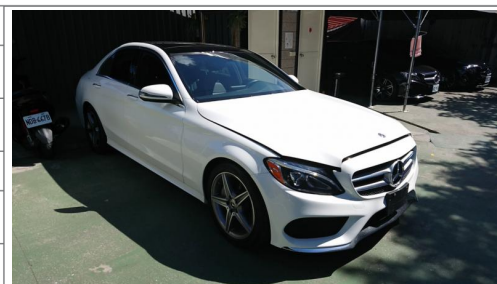
| 車輛狀態的細節 | | | | | | | | | | | |
|---|---|---|---|---|---|---|---|---|---|---|---|
| | | | | 底部刮痕 部分<br>飛石刮傷 部分 | | | | <車窗類的狀態><br>前檔玻璃 飛石刮傷 部分 | | | |
| 胎痕深度 9 | | | | | | 胎痕深度 9 | | | | | |
| 邊緣刮傷 有 | | | | | | | | | | | |
| 胎痕深度 9 | | | | | | 胎痕深度 9<br>磨損、小 | | | | | |
| 龜裂、磨傷 輕微 | | | | | | | | | | | |

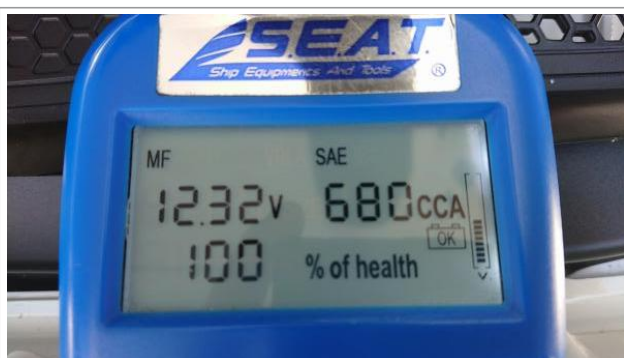
電瓶電壓

| 電瓶電壓<br>Battery voltage | | 12.3V | 冷氣溫度<br>Air temperature | 3度 | |
