U-Car Grading Report

自動車鑑定証

委託者 Principal			
委託人 / 車商名稱 Principal / Dealer	明龍汽車		
地址 Address	台北市北投區承德路6段505號		
車輛資料 Vehicle Information			
鑑定証號 Inspection number	W05421F1603		
車款·型號 Make / Type	賓士/Benz C-Class C280		
出廠日期 Model / Year	2009年	顏色 Colour	銀
引擎號碼 Engine number	27294731246566		
車身號碼 VIN Code	WDD2040541A301105		
儀表里程數 Mileage	97,388km	(註：里程數為鑑定時儀表顯示數字)	
總結報告 Vehicle Inspection Findings			
修復歷史 Body shell structure inspection	無	外觀钣件更換 Body & Stamping Parts	無
機能件 Machine operation	正常	泡水跡象 Flood damaged trace	無
外觀表現 Body part inspection	★★★★★	內裝表現 Interior inspection	★★★★★
電瓶電壓 Battery voltage	12.6V	冷氣溫度 Air temperature	8度

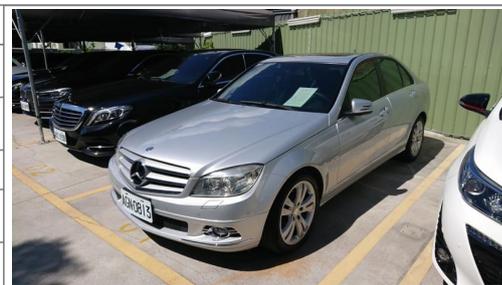
① 後底板&底橫樑 無		② 右/左後葉子板 無	③ 右/左側C(D)柱 無	④ 車頂/內支架 無	⑤ 右/左側戶定 無	⑥ 右/左後大樑 無	⑦ 右/左輪軸 無	⑧ 右/左側B柱 無	⑨ 防火牆 無	⑩ 後尾板 無	⑪ 右前大樑 無	⑫ 底盤/前底盤 無	⑬ 下水箱支架 無	⑭ 水箱箱架 無	⑮ 左前大樑 無	⑯ 避震器座 無	⑰ 右/左側A柱 無	⑱ 右/左側劍尾 無	⑲ 右/左前內飾板 無	⑳ 右/左側側樑 無
----------------	--	----------------	------------------	---------------	---------------	---------------	--------------	---------------	------------	------------	-------------	---------------	--------------	-------------	-------------	-------------	---------------	---------------	----------------	---------------

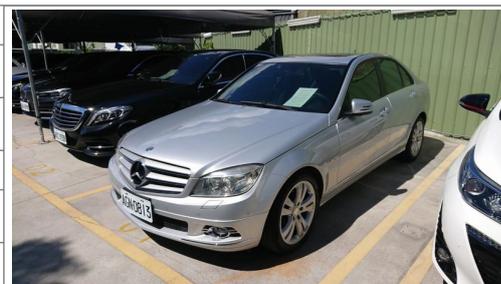
車輛狀態的細節						
極小	小	中	大	少許	多數	
不滿500日圓硬幣大小的程度	不滿卡片大小的程度	不滿A4尺寸的程度	A4尺寸以上	5~6個	7個以上	
曾烤漆 有						<特別記載事項> 引擎 滲油 有 <車窗類的狀態> 前檔玻璃 飛石刮傷 部分 <內裝特別記載事項> 煙灰缸,杯架 破損 有
胎痕深度 7 磨損、小				胎痕深度 7 磨損、小		
邊緣刮傷 有				凹痕 輕微 邊緣刮傷 有		
曾烤漆 有 凹痕 輕微 部分				邊緣刮傷 有		
胎痕深度 7 磨損、小				胎痕深度 7 磨損、小		
				磨傷、傷痕 小		
				龜裂、磨傷 輕微
