# Goo 鑑定

### U-Car Grading Report

## 自動車鑑定証

| 車款・型號<br>Make / Type | | 寶馬/BMW 6 Series Gran Coupe 四門 640 | | |

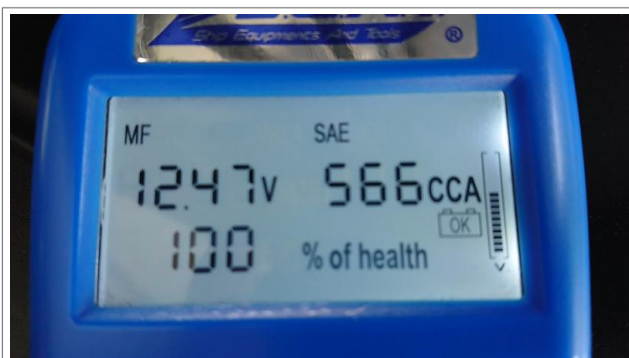
電瓶電壓

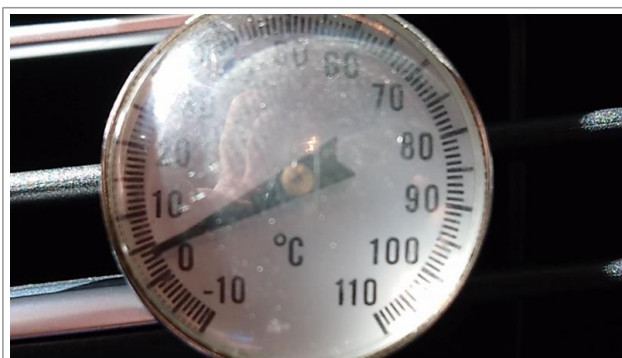
冷氣溫度
