# Goo 鑑定

### U-Car Grading Report

## 自動車鑑定証

| 車款・型號<br>Make / Type | | 賓士/Benz S-Class S63 AMG | | | |

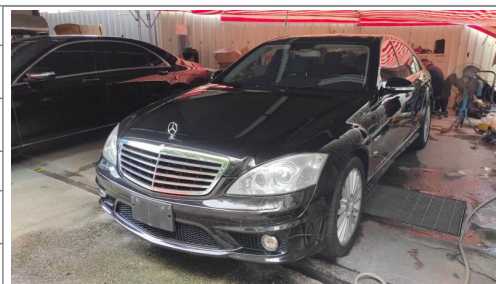
| 車輛狀態的細節 | | | | | | | |
|---|---|---|---|---|---|--|--|
| 飛石刮傷 部分 | 飛石刮傷 部分 | 飛石刮傷 部分 | 飛石刮傷 部分 | <b>&lt;車窗類的狀態&gt;</b><br>前檔玻璃 飛石刮傷 部分 | | | |
| 胎痕深度 9 | | | 胎痕深度 9 | | | | |
| | | | 凹痕 輕微 | | | | |
| | | | 刮傷、凹痕 輕微 | | | | |
| 胎痕深度 9<br>磨損、小 | | | 胎痕深度 9 | | | | |
| 龜裂、磨傷 小 | | | | 龜裂、磨傷 小 | | | |

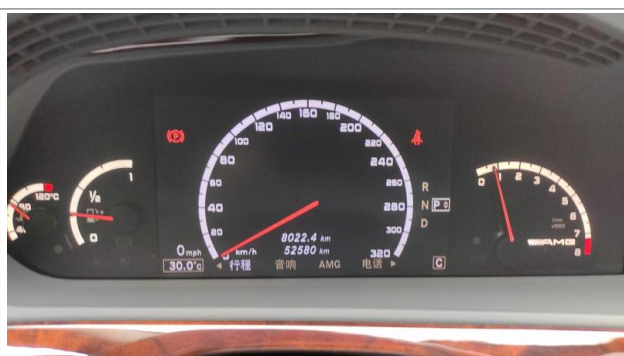
儀錶板

| 儀表里程數<br>Mileage | | 52,580km | ( 註：里程數為鑑定時儀表顯示數字 ) | | |

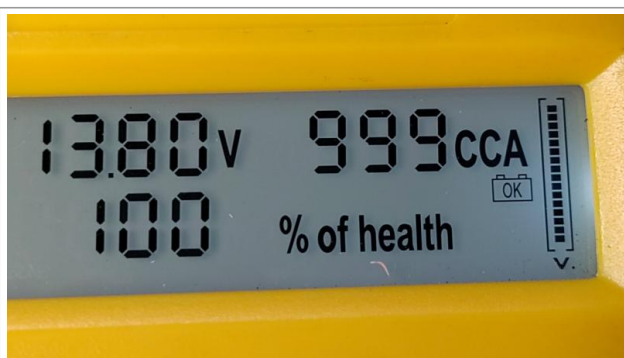
電瓶電壓

| 電瓶電壓<br>Battery voltage | | 13.8V | 冷氣溫度<br>Air temperature | 2度 | |
