GOO 鑑定

U-Car Grading Report

自動車鑑定証

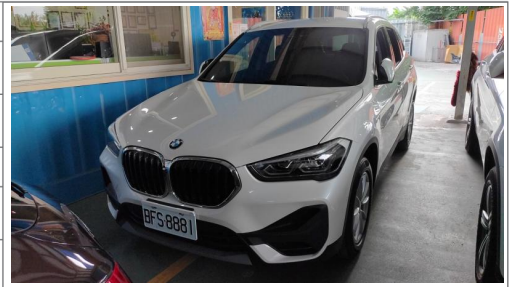
車輛狀態的細節						
極小	小	中	大	少許	多數	
不滿500日圓硬幣大小的程度	不滿卡片大小的程度	不滿A4尺寸的程度	A4尺寸以上	5~6個	7個以上	
						<車窗類的狀態> 前擋玻璃 飛石刮傷 部分
胎痕深度 9				胎痕深度 9		
				曾烤漆 有		
胎痕深度 9				胎痕深度 9		
				曾烤漆 有
