# Goo 鑑定

### U-Car Grading Report

## 自動車鑑定証

| 車款・型號<br>Make / Type | | 賓士/Benz C-Class C180 | | | |

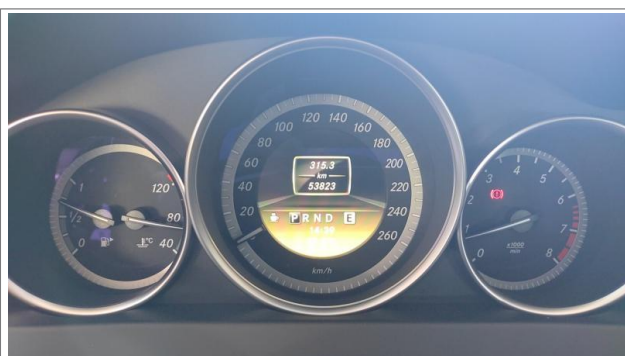
儀錶板

| 儀表里程數<br>Mileage | 53,823km | (註：里程數為鑑定時儀表顯示數字) | |

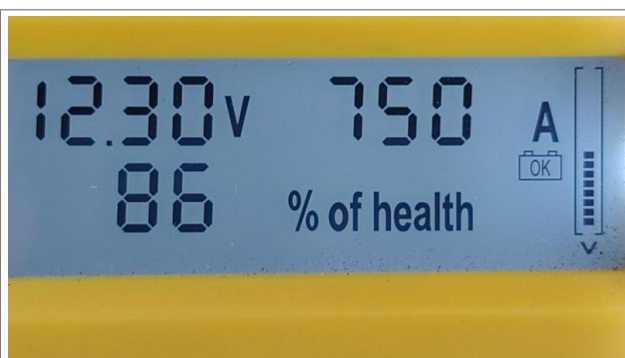
電瓶電壓

| 電瓶電壓<br>Battery voltage | | 12.3V | 冷氣溫度<br>Air temperature | 4度 | |
