# GOO 鑑定

U-Car Grading Report

# 自動車鑑定証

<b>委託者 Principal</b>			
委託人 / 車商名稱 Principal / Dealer	明龍汽車		
地址 Address	台北市北投區承德路6段505號		
<b>車輛資料 Vehicle Information</b>			
鑑定証號 Inspection number	C77621G1905		
車款 · 型號 Make / Type	寶馬/BMW 7 Series 730		
出廠日期 Model / Year	2016年	顏色 Colour	黑
引擎號碼 Engine number			
車身號碼 VIN Code	WBA7C210XHG755947		
儀表里程數 Mileage	43,255km	(註：里程數為鑑定時儀表顯示數字)

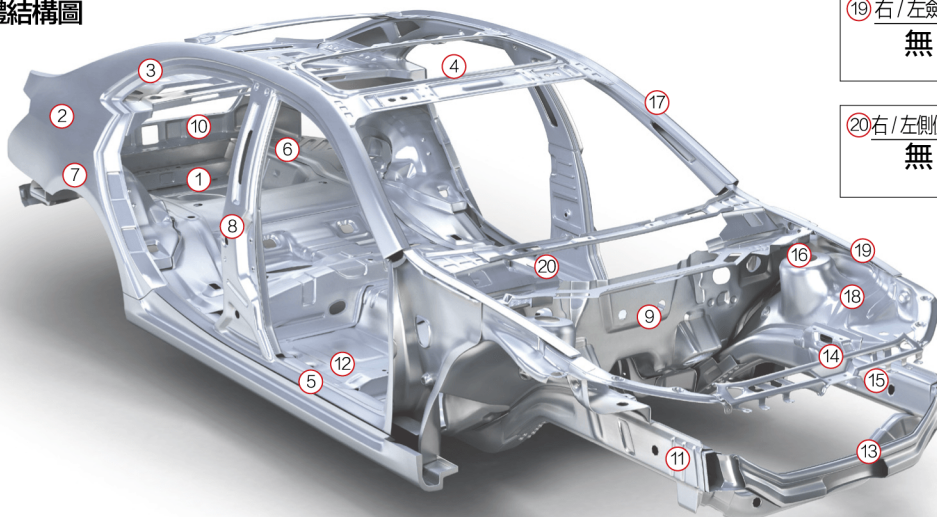
## 車體結構圖

① 後底板&底橫樑  
無

② 右/左後葉子板  
無

③ 右/左側C(D)柱  
無

④ 車頂/內支架  
無

⑤ 右/左側戶定  
無

⑥ 右/左後大樑  
無

⑦ 右/左輪軸  
無

⑧ 右/左側B柱  
無

⑨ 防火牆  
無

⑩ 後尾板  
無

⑪ 右前大樑  
無

⑫ 底盤/前底盤  
無

⑬ 下水箱支架  
無

⑰ 右/左劍尾  
無

⑱ 右/左前內飾板  
無

⑲ 右/左側側樑  
無

⑲ 右/左側A柱  
無

⑯ 避震器座  
無

⑮ 左前大樑  
無

⑭ 上水箱支架  
無
