中古車第三方安全憑證

U-Car Grading Report

自動車鑑定証

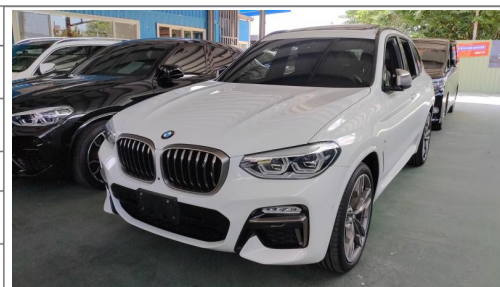
① 後底板&底橫樑 無	車體結構圖 	⑲ 右/左劍尾 無	⑱ 右/左前內龜板 無
② 右/左後葉子板 無		⑳ 右/左側側樑 無	⑳ 右/左側A柱 無
③ 右/左側C(D)柱 無			⑯ 避震器座 無
④ 車頂/內支架 無			⑮ 左前大樑 無
⑤ 右/左側戶定 無			⑭ 上水箱支架 無
⑥ 右/左後大樑 無		⑦ 右/左輪軸 無	⑪ 右前大樑 無
	⑧ 右/左側B柱 無	⑫ 底盤/前底盤 無	
	⑨ 防火牆 無		
	⑩ 後尾板 無
