# GOO 鑑定

### U-Car Grading Report

# 自動車鑑定証

| 車款・型號<br>Make / Type | | 賓士/Benz E-Class E200 | | |

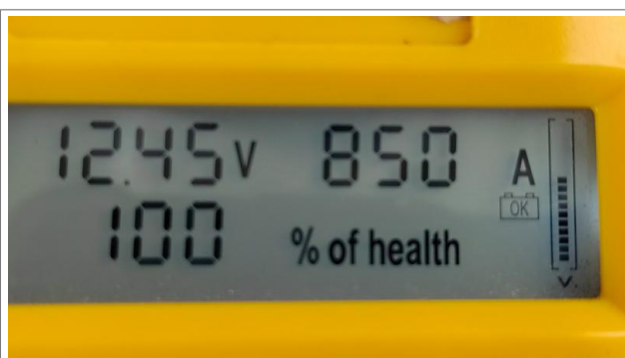
電瓶電壓

| 電瓶電壓<br>Battery voltage | | 12.4V | 冷氣溫度<br>Air temperature | 2度 |
