# GOO 鑑定

U-Car Grading Report

## 自動車鑑定証

車輛資料 Vehicle Information			
鑑定証號 Inspection number	C77821E3101		
車款·型號 Make/Type	寶馬/BMW 1 Series 116		
出廠日期 Model/Year	2015年	顏色 Colour	藍
引擎號碼 Engine number			
車身號碼 VIN Code	WBA1A1108FP640721		
儀表里程數 Mileage	69,055km	(註：里程數為鑑定時儀表顯示數字)

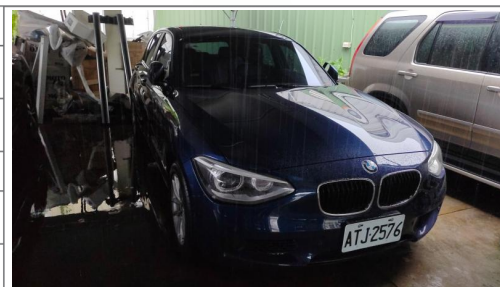
① 後底板&底橫樑 無	<b>車體結構圖</b> 	⑲ 右/左劍尾 損傷	⑱ 右/左前內龜板 無
② 右/左後葉子板 無		⑳ 右/左側側樑 無	⑳ 右/左側A柱 無
③ 右/左側C(D)柱 無			⑯ 避震器座 無
④ 車頂/內支架 無			⑮ 左前大樑 無
⑤ 右/左側戶定 無			⑭ 上水箱支架 換新
⑥ 右/左後大樑 無		⑦ 右/左輪軸 無	⑪ 右前大樑 無
	⑧ 右/左側B柱 無	⑫ 底盤/前底盤 無	
	⑨ 防火牆 無		
	⑩ 後尾板 無
