# GOO 鑑定

### U-Car Grading Report

## 自動車鑑定証

| 車款・型號<br>Make / Type | | 寶馬/BMW 3 Series 318 | |

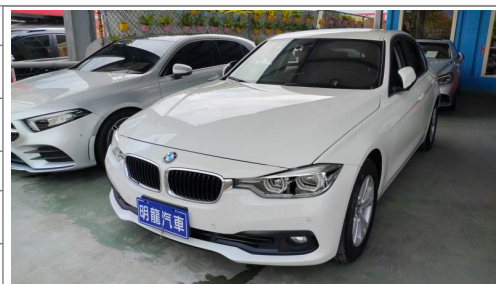
| 車輛狀態的細節 | | | | | | | | | |
|---|---|---|---|---|---|---|--|--|--|
| <div style="display: flex; justify-content: space-between;"> <div> <div>飛石刮傷 部分</div> <div>胎痕深度 1</div> <div>胎痕深度 3</div> <div>曾烤漆 有</div> <div>曾烤漆 有</div> </div> <div> <div>胎痕深度 1</div> <div>胎痕深度 3</div> <div>曾烤漆 有</div> </div> </div> | | | | | | <div style="border: 1px solid black; padding: 5px;"> &lt;車窗類的狀態&gt;<br/> 前檔玻璃 飛石刮傷 部分 </div> | | | |

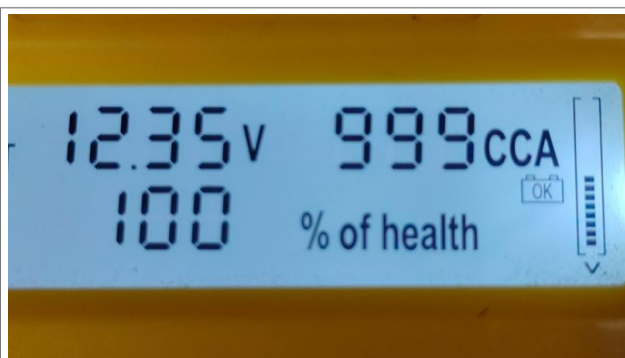
電瓶電壓

| 電瓶電壓<br>Battery voltage | | 12.3V | ★★★★★ |

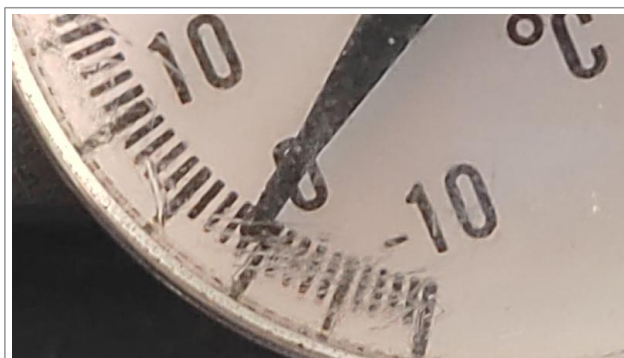
冷氣溫度

| | | 冷氣溫度<br>Air temperature | 1度 |
