### U-Car Grading Report

# 自動車鑑定証

| 鑑定証號<br>Inspection number | | C77621H0203 | |
| 車款・型號<br>Make / Type | | 寶馬/BMW 5 Series 520 | |

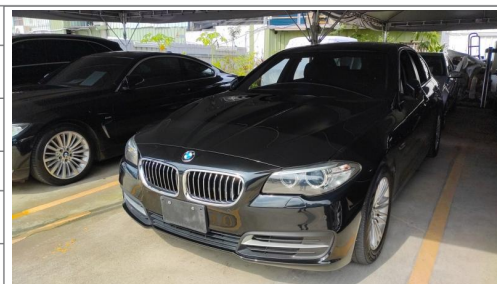
| 車輛狀態的細節 | | | | | | | |
|---|---|---|---|---|---|---|--|
| | 飛石刮傷 部分 | | | | | <b>&lt;特別記載事項&gt;</b><br>全車曾烤漆<br><br><b>&lt;車窗類的狀態&gt;</b><br>前檔玻璃 飛石刮傷 部分 | |
| 胎痕深度 3 | | | | 胎痕深度 3<br>磨損、小 | | | |
| | | | | 刮傷 輕微 部分 | | | |
| 胎痕深度 3 | | | | 胎痕深度 3 | | | |
| | | | | 磨傷、傷痕 小 | | | |

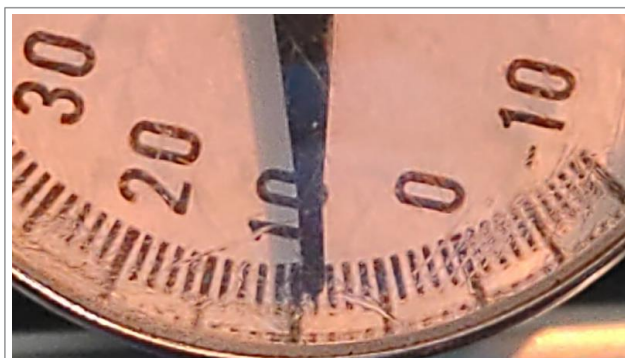
冷氣溫度

| 電瓶電壓<br>Battery voltage | | 冷氣溫度<br>Air temperature | 9度 |
