### U-Car Grading Report

# 自動車鑑定証

| 鑑定証號<br>Inspection number | | C77521H0901 | |
| 車款・型號<br>Make / Type | | 賓士/Benz C-Class C300 | |

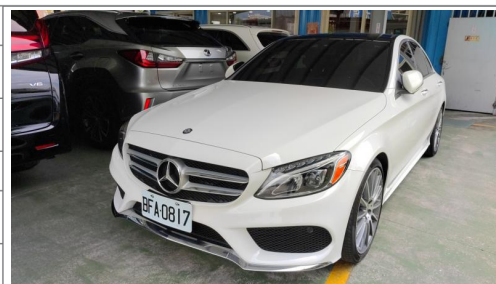
| 車輛狀態的細節 | | | | | | | |
|---|---|---|---|---|---|---|--|
| | 飛石刮傷 部分 | 飛石刮傷 部分 | | | | <b>&lt;車窗類的狀態&gt;</b><br>前檔玻璃 飛石刮傷 部分 | |
| 胎痕深度 5 | | | | 胎痕深度 5<br>磨損、小 | | | |
| 胎痕深度 3 | | | | 胎痕深度 3<br>磨損、小 | | | |
| | | | | 凹痕 輕微 | | | |
| | | 刮傷、凹痕 輕微<br>部分 | | | | | |

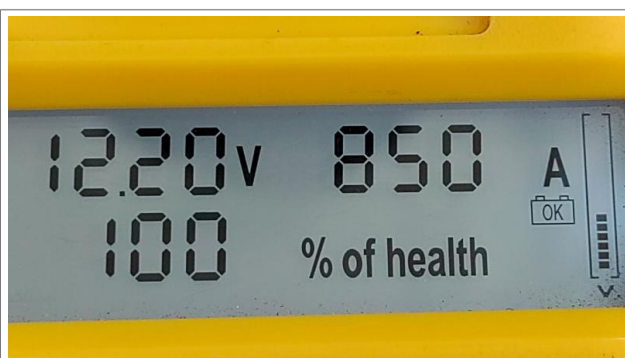
電瓶電壓

| 電瓶電壓<br>Battery voltage | | 12.2V | 冷氣溫度<br>Air temperature<br>2度 |
