U-Car Grading Report

## 自動車鑑定証

<b>委託者 Principal</b>			
委託人 / 車商名稱 Principal / Dealer	明龍汽車		
地址 Address	台北市北投區承德路6段505號		
<b>車輛資料 Vehicle Information</b>			
鑑定証號 Inspection number	C77721H1601		
車款·型號 Make / Type	寶馬/BMW X3 X3 xDrive		
出廠日期 Model / Year	2016年	顏色 Colour	銀
引擎號碼 Engine number			
車身號碼 VIN Code	WBAWX3100G0B71802		
儀表里程數 Mileage	62,078km	(註：里程數為鑑定時儀表顯示數字)	
<b>總結報告 Vehicle Inspection Findings</b>			
修復歷史 Body shell structure inspection	無	外觀钣件更換 Body & Stamping Parts	無
機能件 Machine operation	正常	泡水跡象 Flood damaged trace	無
外觀表現 Body part inspection	★★★★★	內裝表現 Interior inspection	★★★★★
電瓶電壓 Battery voltage	12.4V	冷氣溫度 Air temperature	4度

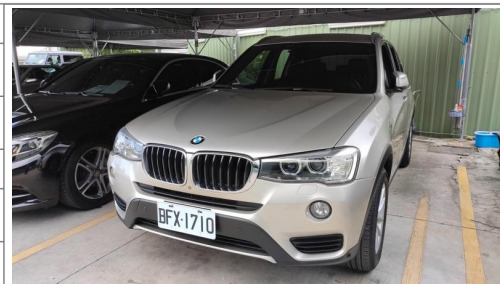
車輛狀態的細節						
極小	小	中	大	少許	多數	
不滿500日圓硬幣大小的程度	不滿卡片大小的程度	不滿A4尺寸的程度	A4尺寸以上	5~6個	7個以上	
	飛石刮傷 部分	飛石刮傷 部分	曾烤漆 有			<車窗類的狀態> 前擋玻璃 飛石刮傷 部分
胎痕深度 7			胎痕深度 7			
刮傷、凹痕 輕微			曾烤漆 有			
曾烤漆 有			曾烤漆 有			
胎痕深度 7			胎痕深度 7			
			曾烤漆 有			
	刮傷 輕微					
龜裂、磨傷 小
