U-Car Grading Report

自動車鑑定証

委託者 Principal			
委託人 / 車商名稱 Principal / Dealer	明龍汽車		
地址 Address	台北市北投區承德路6段505號		
車輛資料 Vehicle Information			
鑑定証號 Inspection number	C77721H1602		
車款·型號 Make / Type	賓士/Benz ML-Class ML400		
出廠日期 Model / Year	2014年	顏色 Colour	灰
引擎號碼 Engine number			
車身號碼 VIN Code	WDC1660561A476493		
儀表里程數 Mileage	94,159km	(註：里程數為鑑定時儀表顯示數字)	
總結報告 Vehicle Inspection Findings			
修復歷史 Body shell structure inspection	無	外觀钣件更換 Body & Stamping Parts	有 (請查閱其他頁次狀況確認表單)
機能件 Machine operation	需維修	泡水跡象 Flood damaged trace	無
外觀表現 Body part inspection	★★★★★	內裝表現 Interior inspection	★★★★★
電瓶電壓 Battery voltage	12.2V	冷氣溫度 Air temperature	5度

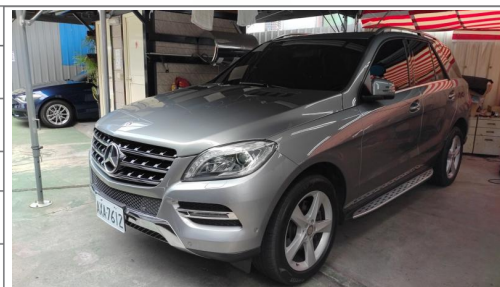
① 後底板&底橫樑 無		① 右/左側尾 無	① 右/左前內飾板 無
② 右/左後葉子板 無		② 右/左側側樑 無	② 右/左側A柱 無
③ 右/左側C(D)柱 無		③ 避震器座 無	③ 左前大樑 無
④ 車頂/內支架 無		④ 左前大樑 無	④ 上水箱支架 無
⑤ 右/左側戶定 無		⑤ 上水箱支架 無	⑤ 下水箱支架 無
⑥ 右/左後大樑 無		⑥ 下水箱支架 無	
⑦ 右/左輪軸 無	⑦ 右/左輪軸 無	⑦ 右/左側B柱 無	⑦ 防火牆 無
⑧ 右/左側B柱 無	⑧ 防火牆 無	⑧ 後尾板 無	⑧ 右前大樑 無
⑨ 防火牆 無	⑨ 後尾板 無	⑨ 右前大樑 無	⑨ 底盤/前底盤 無
⑩ 後尾板 無	⑩ 右前大樑 無	⑩ 底盤/前底盤 無	
⑪ 右前大樑 無	⑪ 底盤/前底盤 無		
⑫ 底盤/前底盤 無

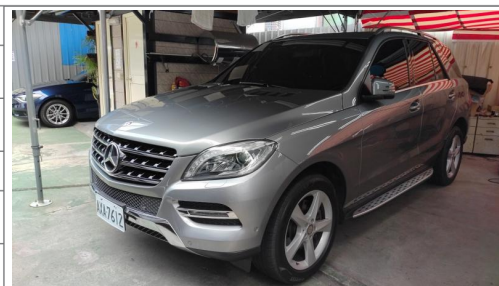
車輛狀態的細節						
極小	小	中	大	少許	多數	
不滿500日圓硬幣大小的程度	不滿卡片大小的程度	不滿A4尺寸的程度	A4尺寸以上	5~6個	7個以上	
	換新 有		換新 有			<特別記載事項> 全車曾烤漆 引擎 漏油 有 <車窗類的狀態> 前檔玻璃 飛石刮傷 部分
胎痕深度 9			胎痕深度 9			
			凹痕 輕微 部分			
			凹痕 輕微			
胎痕深度 9			胎痕深度 9			
			磨傷、傷痕 小			
龜裂、磨傷 小			龜裂、磨傷 小
