### U-Car Grading Report

## 自動車鑑定証

| 鑑定証號<br>Inspection number | | C77721I0601 | |
| 車款・型號<br>Make / Type | | 本田/HONDA Odyssey 歐迪斯 2.4 | |

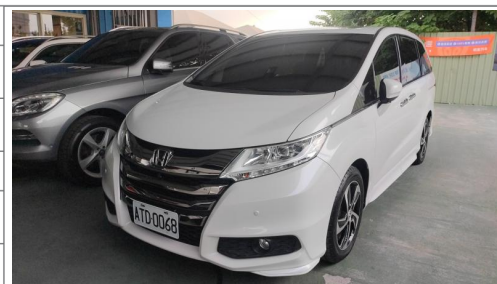
| | | 凹痕 輕微 部分<br>飛石刮傷 部分 | | 刮傷 輕微 部分<br>飛石刮傷 部分 | | | | <車窗類的狀態><br>前檔玻璃 飛石刮傷 部分 | | | |
| 胎痕深度 9 | | | | 胎痕深度 9 | | | | | | | |
| 刮傷 輕微 | | | | | | | | | | | |
| | | | | | | 曾烤漆 有<br>凹痕 輕微 部分 | | | | | |
| 刮傷、凹痕 小部分 | | | | | | | | | | | |
| | | 凹痕 小部分 | | 刮傷、凹痕 小部分 | | | | | | | |

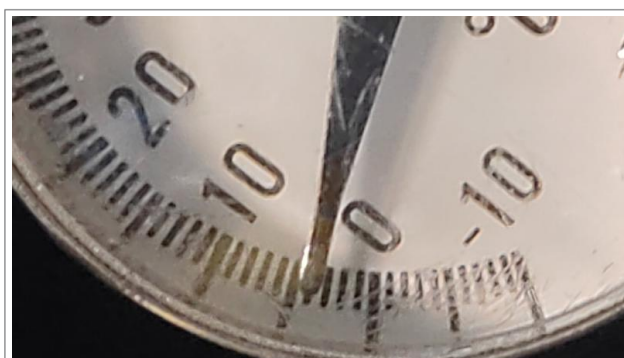
冷氣溫度

| 電瓶電壓<br>Battery voltage | | 冷氣溫度<br>Air temperature | 4度 |
