# Goo 鑑定

### U-Car Grading Report

## 自動車鑑定証

| 車款・型號<br>Make / Type | | 賓士/Benz C-Class C200 | |

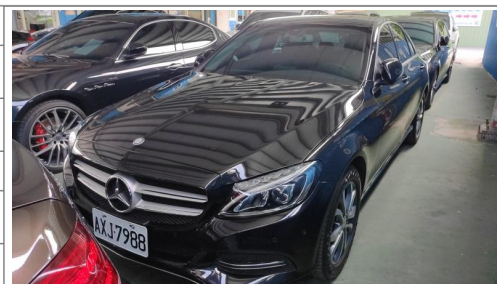
## 車輛狀態的細節

| 極小 | 不滿500日圓硬幣大小的程度 | 小 | 不滿卡片大小的程度 | 中 | 不滿A4尺寸的程度 | 大 | A4尺寸以上 | 少許 | 5~6個 | 多數 | 7個以上 |
|---|---|---|---|---|---|---|---|---|---|---|---|
| | | 飛石刮傷 部分 | | 飛石刮傷 部分 | | | | | | <車窗類的狀態><br>前檔玻璃 飛石刮傷 部分 | |
| 胎痕深度 9 | | | | | | 胎痕深度 9 | | | | | |
| 邊緣刮傷 有 | | | | | | | | | | | |
| 邊緣刮傷 有 | | | | | | 曾烤漆 有<br>凹痕 輕微 部分 | | | | | |
| | | | | | | 曾烤漆 有<br>凹痕 輕微 部分 | | | | | |
| | | | | | | 刮傷 輕微 部分 | | | | | |
| | | | | | | 磨傷、傷痕 小 | | | | | |

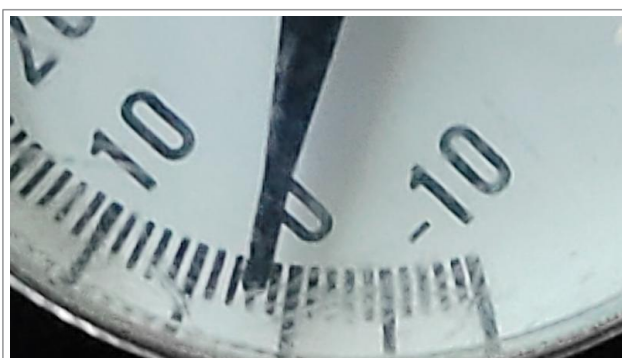
冷氣溫度

| 電瓶電壓<br>Battery voltage | | 冷氣溫度<br>Air temperature | 2度 |
